平成 26 年 3 月 20 日

## 加工工場における火災発生について

原子燃料工業株式会社  
東海事業所

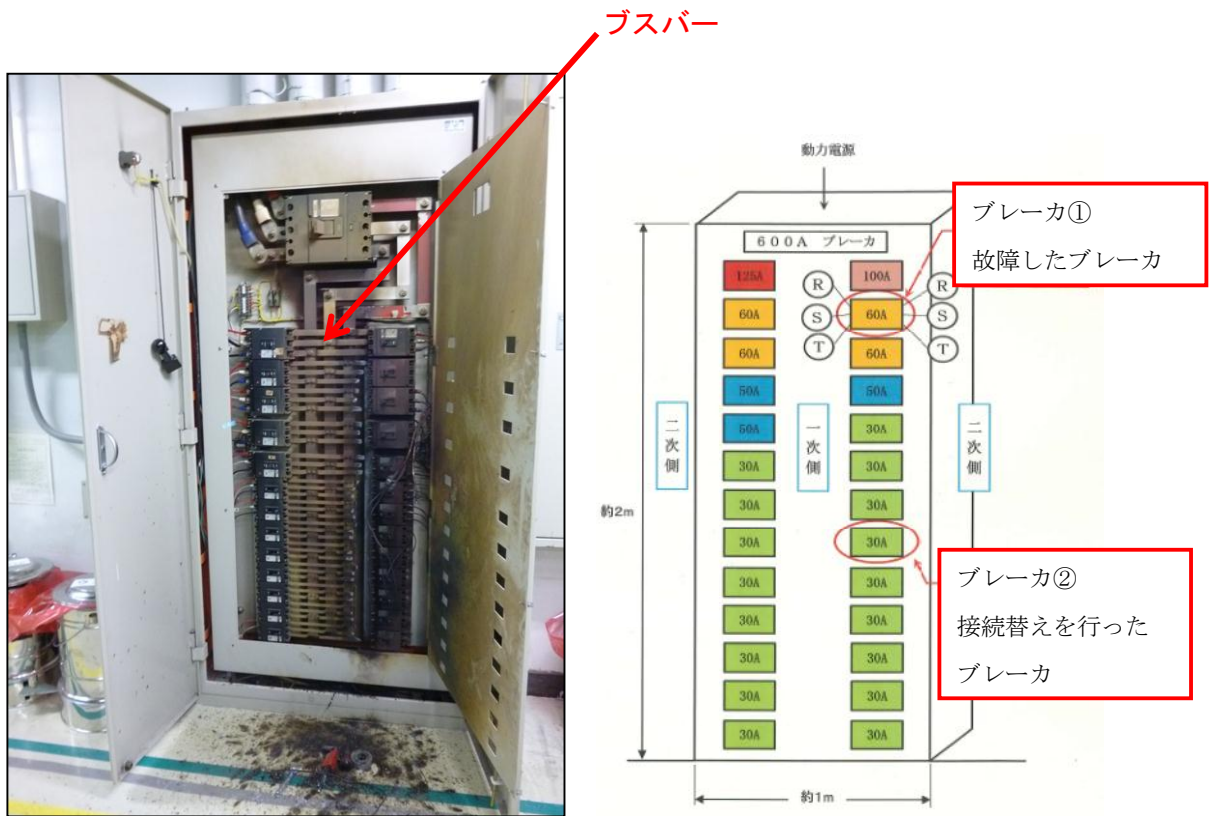
添付図2 火災が発生した総合分電盤

加工工場搬出入室Ⅱの扉シャッターが動作しなかったため、加工工場ペレット加工室Ⅱの総合分電盤内にあるブレーカを確認したところ、そのブレーカの故障を確認しました。応急処置として同総合分電盤内の別のブレーカに配線をつなぎ替えましたが、確認不足により 3 本のうち 1 本の配線が未接続になりました。その後、廃液処理装置の付属装置の不調が発生したためその原因を調査していたところ、直前の作業で総合分電盤内のブレーカの配線の 1 本を接続していないことに気付きました。すぐに当該総合分電盤で 2 回目の配線接続作業を始めましたが、その際に配線の端子が露出充電部のブスバー（※）に接触して短絡し、約 5 秒間のスパークが発生し、露出充電部のブスバーが焼損しました（添付図 2 参照）。なお、2 回目の配線接続作業においては絶縁シートによる露出充電部分の防護は行っていませんでした。

焼損した露出充電部のブスバーの状態から導電性の高いものが接触した可能性が高いという第三者の現場立会による見解と、接続しようとした配線端子の熔融部位の形状が短絡が発生したと考えられる露出充電部のブスバー間の形状と一致しているという事実、また2回目の配線接続作業において絶縁シートを使用していなかったという作業者からの聞き取り結果によって、絶縁シートを使用していなかったために配線の接続作業中に露出充電部のブスバーに配線の端子が接触して短絡を起こしたことが直接の原因と判断しました。

- ・分電盤内の作業を行う場合は事前に電気主任技術者に相談して指示を仰ぐこと。
- ・分電盤内に露出充電部が存在する場合は主幹電源ブレーカを OFF にすること。やむを得ず主幹電源ブレーカを OFF にできない場合は、作業前に低圧用ゴム手袋を使用して露出充電部を低圧用絶縁シートにより養生の上、電気主任技術者立ち会いの下、その指示に基づいて作業を行うこと。

さらに、所内の各分電盤に、露出充電部が存在する作業時は事前に電気主任技術者に許可を得ること及び絶縁シートにより養生すること、という主旨の表示を行いました。
