原 子 燃 料 工 業 株 式 会 社

熊取事業所第 2 加工棟における酸化ウラン粉末の漏えいについて

## 原子力施設故障等報告書

熊取事業所第2加工棟における酸化ウラン粉末の漏えいについて

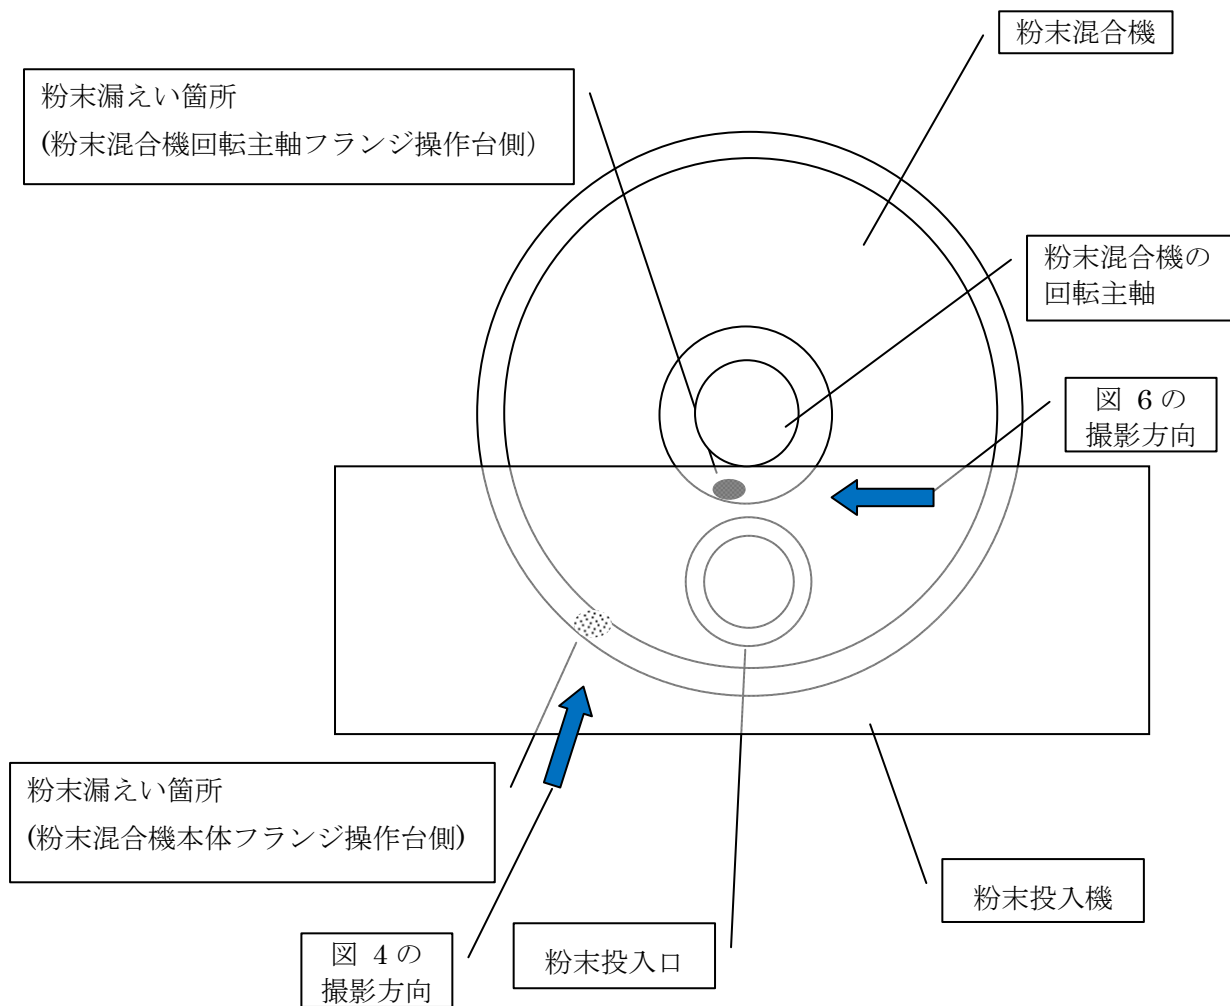
図 3 : 粉末の漏えい確認状況 (平面図)

上記2箇所で見つかった粉末の位置関係を図3に示す。したがって、粉末混合機上で回収された漏えいした酸化ウランを含む粉末の総重量は、19.1gであった。

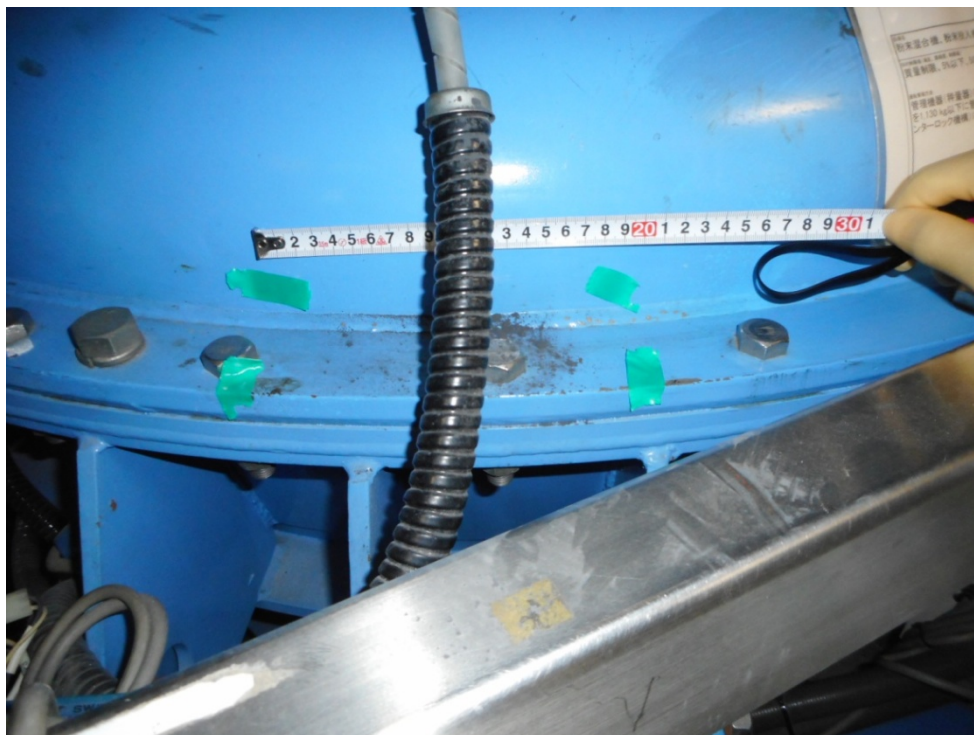
図 4：粉末混合機フランジ上のウランを含む粉末（粉末混合機本体フランジ操作台側）

平成29年8月10日11時50分頃、第2-2混合室（図2参照）において、保守、点検作業の一環として質量管理インターロック機構の構成部品であるロードセル<sup>※</sup>の交換作業を実施するために、事前に、粉末混合機に放射線管理に用いる作業環境の空气中放射性物質濃度測定用の器具（以下「エアースニッフア」という。）を仮設する作業（以下「準備作業」という。）を実施していた時、粉末混合機本体フランジ操作台側にウランを含む粉末（以下「粉末A」という。）が漏えいしていることを同準備作業を実施していた環境安全部の放射線管理作業員（以下「放管員A」という。）が確認した（図3と図4参照）。直ちに上長（主任）に連絡し、連絡を受けた上長から、担当部長、核燃料取扱主任者、所長へと連絡され、酸化ウラン重量等の詳細が不明な状況ではあったが、まずは、社外通報先（原子力規制庁事故対処室、現地規制事務所）に電話による通報連絡を実施した。さらに12時14分に緊急対策本部に準じた体制とするため、情報1係、2係及び総務広報係を招集するとともに、関係先への通報活動を開始した。熊取事業所の緊急対策組織を表1に示す。その後、緊急対策本部の指示に従い、粉末Aの回収作業及び当該設備の点検を行った。

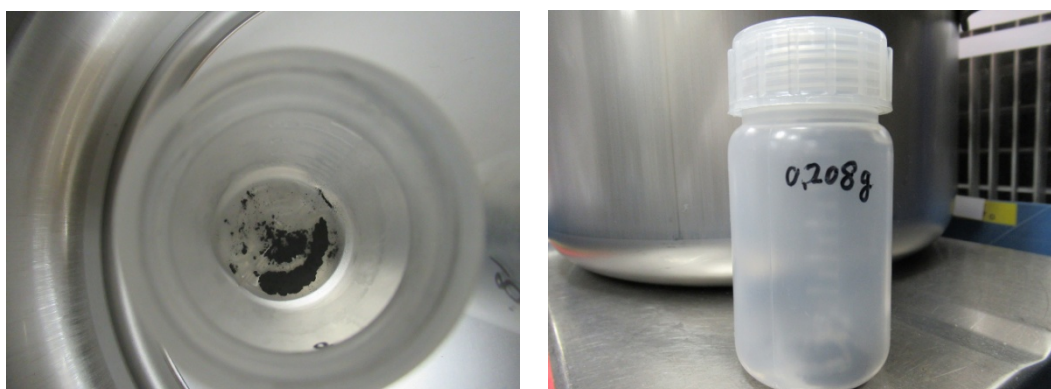
図 5：粉末混合機本体フランジ操作台側で発見した粉末（粉末 A）

上記の指示に従い、燃料製造部の作業員2名（作業員B及び作業員C）が全面マスク等の保護具を着用し、粉末Aを回収したところ、重量は0.2gであった（図5参照）。

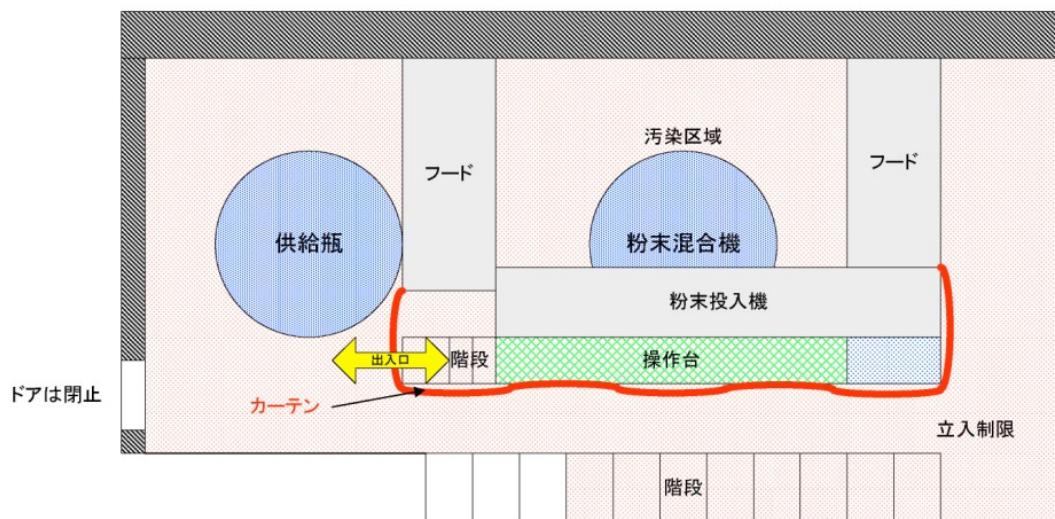
図 8：事象発生後の汚染拡大防止のためのカーテン養生区画

事象発生後は、汚染の拡大を防止するため、粉末投入機及び粉末混合機周辺部を自主的に立入制限するとともに、粉末投入機及び粉末混合機周囲に常設し、メンテナンス時に用いる粉末飛散防止用カーテン（以下「カーテン」という。）による区画を行った。（図 8 参照。）さらに、汚染拡大防止及びウランの吸入防止のため、立入制限の区域への入域時には半面マスクと靴カバー、カーテン養生の区域への入域時には全面マスク、タイベック、ゴム手袋及び靴カバーを着用することとした。

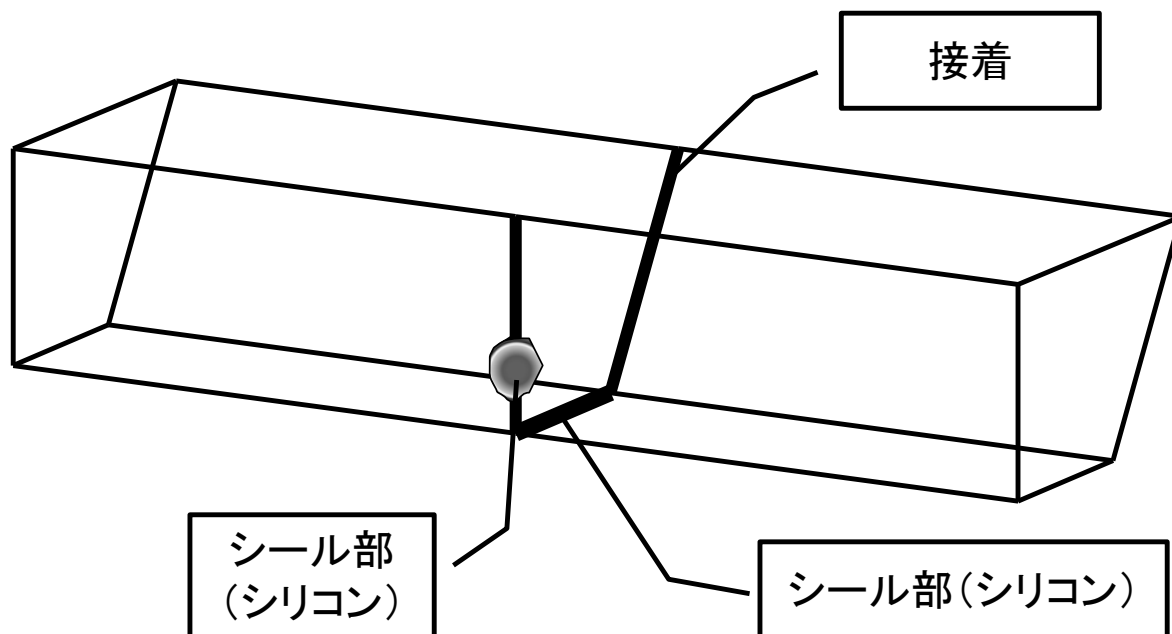
図 23：背面カバーの接合部及びシール部

図 20、図 22 に示すように粉末投入機と粉末混合機は構造上独立しており、粉末投入機と粉末混合機の接合部である投入ガイドとホッパーには僅かな隙間がある。そのため、背面側の隙間には背面カバー（粉末投入機の一部）を設置し、それ以外の前面及び側面の隙間については保護シールを取り付けている。なお、背面カバーは図 23 に示すように透明樹脂製の台形の断面形状を有しており、図 24 に示す同構造の 2 個を接合しシリコン樹脂によってシールしている。

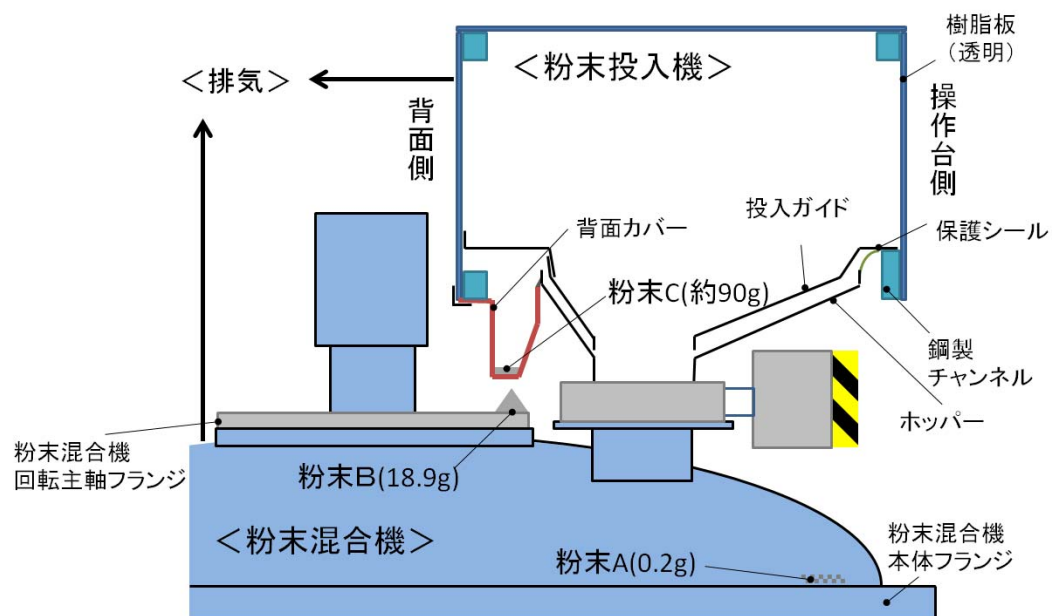
図 25：粉末投入機及び粉末混合機の構造（側面図）

現時点での原因調査で判明しているところでは、8 月 11 日～12 日に実施した当該設備及び当該設備に接続している粉末投入機の調査において、18.9 g の粉末が発見された場所の上部に位置する背面カバー内にウランを含む粉末（以下「粉末 C」という。）が堆積していることを確認した。8 月 13 日にこの粉末を回収したところ、重量は約 90 g であった。

今後、原因調査のため、回収した酸化ウラン粉末の性状(濃縮度、ウラン含有率、不純物含有量等)の調査、酸化ウラン粉末が漏えいしたとみられる設備の詳細調査、点検作業及び酸化ウラン粉末回収作業、酸化ウラン粉末調整作業に関わっていた作業員の聞き取り調査を行う。

それらの情報から酸化ウラン粉末の漏えい経路、漏えい発生時期、本事象に係る原因を究明し、再発防止、水平展開などの必要な対策を講じる。

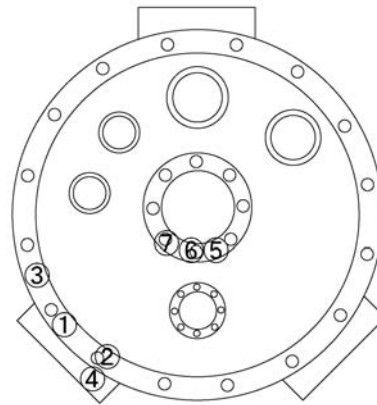
ウラン粉末を回収した後に粉末混合機上をスミヤ法により表面密度を測定し、有意な表面密度が検出された箇所の表面密度に面積をかけてウラン量を算定し、粉末混合機上で回収できなかったウラン粉末の放射エネルギーを評価した。

1. 及び 2. で評価した放射エネルギーを合計すると  $2.77 \times 10^6$  Bq となる。
