熊取事業所第2加工棟における 酸化ウラン粉末漏えいについて

平成29年11月1日
原子燃料工業株式会社

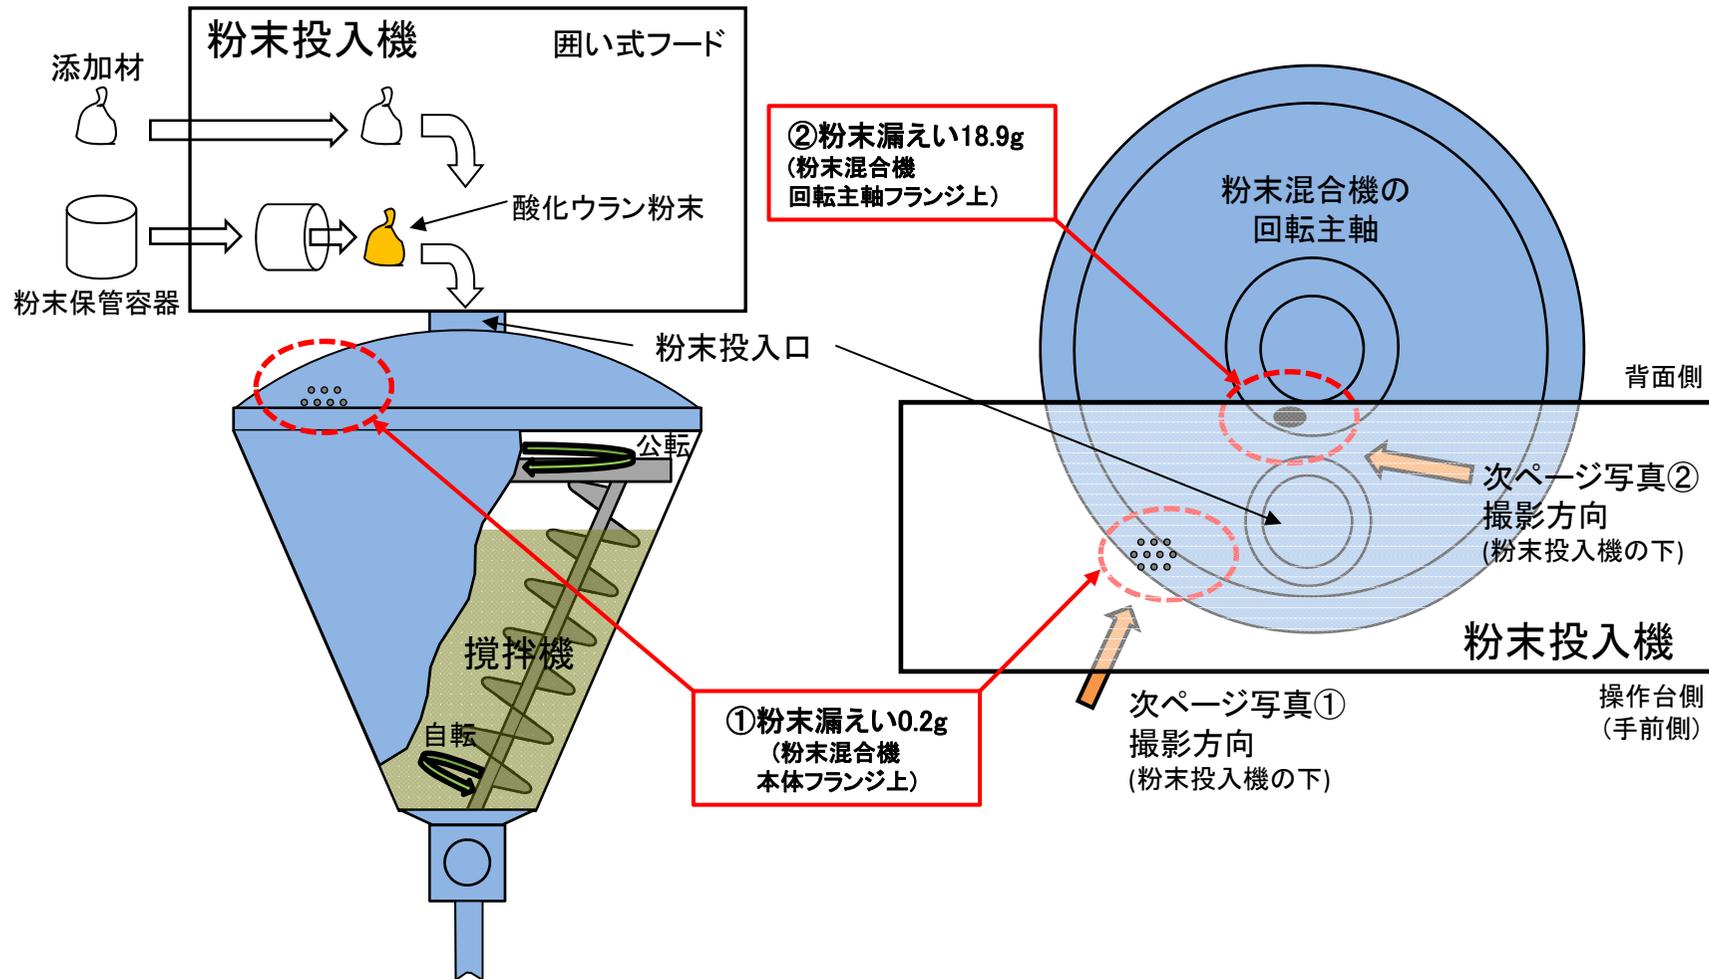
酸化ウラン粉末の漏えい確認状況

- ・熊取事業所加工棟内のペレット加工工程の粉末混合機前面
(操作台側)フランジ上に、酸化ウランを含む微量の粉末(0.2g)が漏えいしていることを確認した。

その後の当該設備点検により、別途、後方にも酸化ウランを含む粉末(18.9g)が漏えいしていることを確認した。

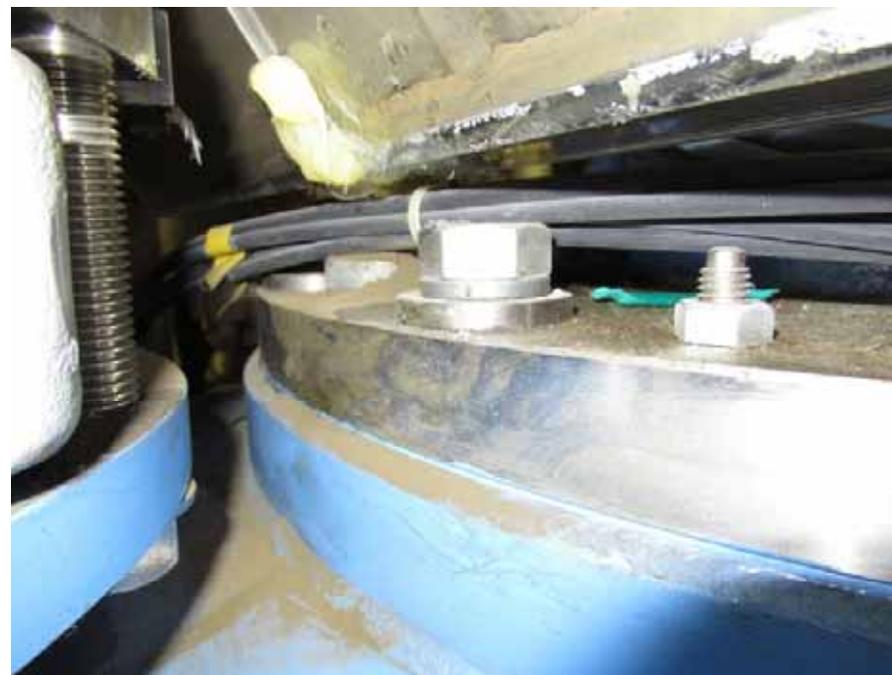
②粉末混合機回転主軸フランジ上

8月10日11時50分の直前に、粉末混合機回転主軸フランジ上に一度に漏えいし、その一部が粉末混合機本体フランジ上へ移動したものと考えられる。

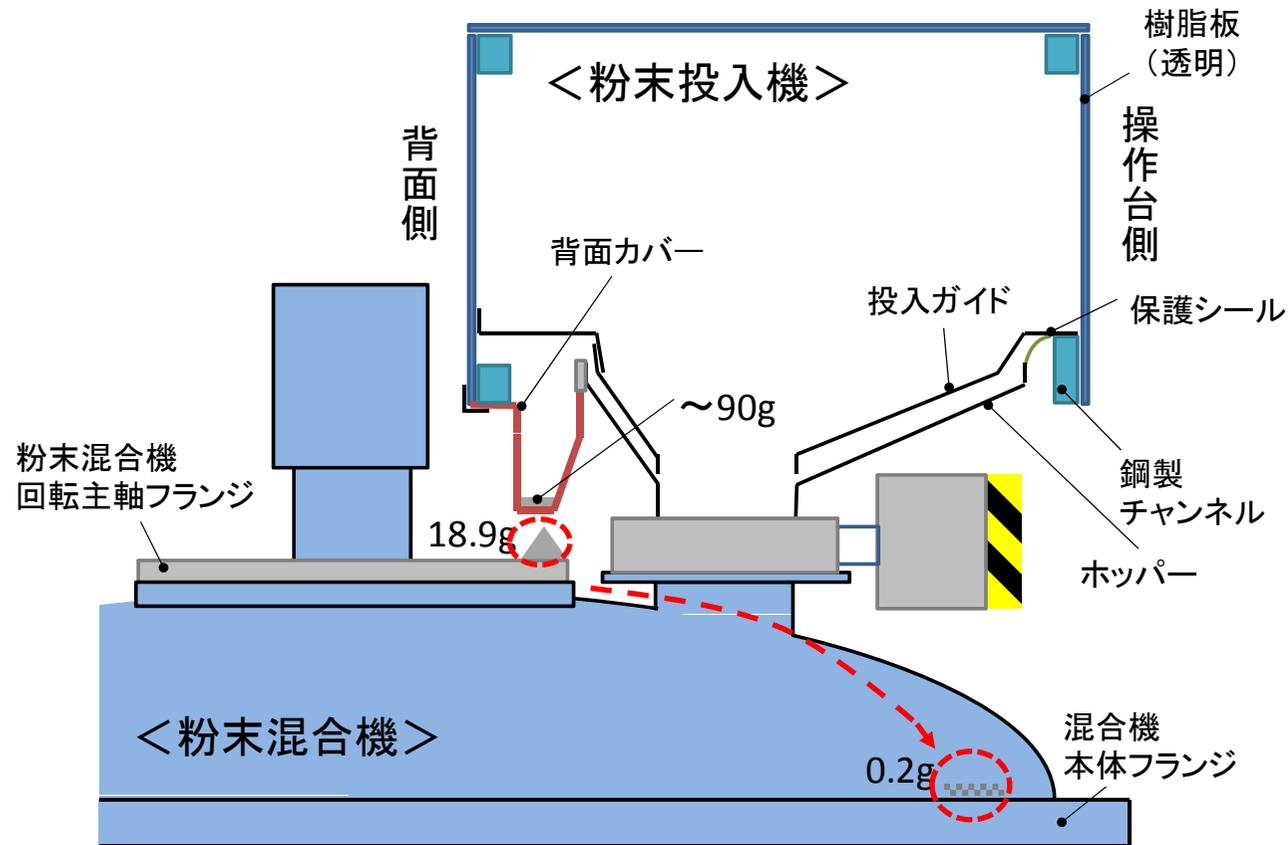
①粉末混合機回転主軸フランジ上の漏えい経路

設備構造の検証の結果、付属機器である背面カバーからの漏えいと特定した。

- ・設工認申請を行い、背面カバーに代わる閉じ込め機能を設置する。

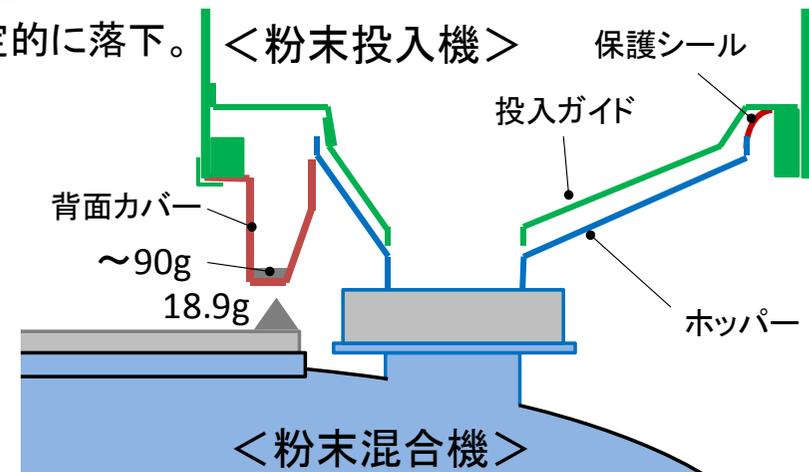
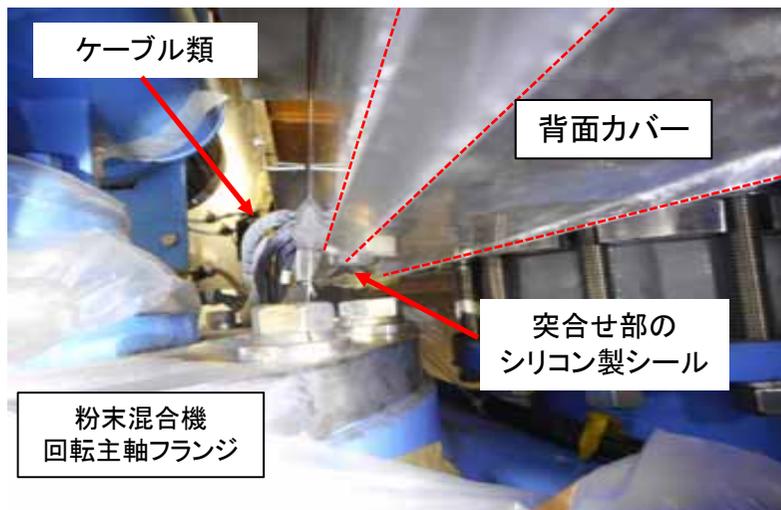
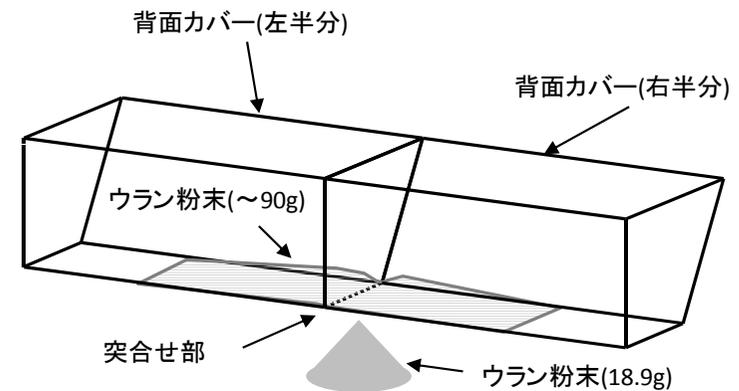
背面カバーについて

粉末投入機まわりと粉末混合機まわりとは構造上分離。
隙間には背面カバー*と保護シールを付設。

*透明樹脂製の左右2パーツからなる。

突合せ部は複数のケーブル挿入/シリコン製シール塗布。

酸化ウラン粉末は背面カバーの突合せ部の直下に限定的に落下。
堆積した酸化ウラン粉末の形状はほぼ円錐形であり、
突合せ部のシリコン製シール部から落下したと特定。

- ・背面カバーの突合せ部およびケーブル類に塗布したシリコン製シールに破損が見られる。
- ・漏えい粉末発見直前に周辺別作業でケーブルの取り回しを実施したこと。
- ・日常点検等で漏えいエリア付近を点検・巡視した記録および聞き取りから、8月9日16時30分までは、粉末混合機本体フランジに粉末漏えいは認められないこと。

- ・閉じ込め機能に係る要求事項を明確にし、設計レビューにおいて確認する。
- ・閉じ込め境界に影響を及ぼす設計を行わない。
- ・背面カバーで見られた固定方法(L字金具により押し付けて固定)は避け、ボルト固定とする。
- ・閉じ込め境界で突合せ接合をする場合は、当て板により補強する。
- ・アクリルやポリカーボネートの接合部には材質に応じた接着剤を用い、施工後に接着状態を十分確認する。
- ・新たな設計により改善可能な部分は改善する。また、酸化ウラン粉末の移行経路ができないかを確認する。

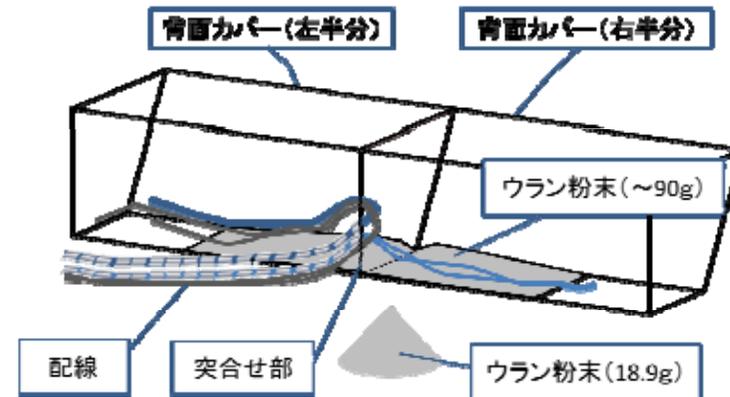
①当該設備の設計不備

- ・閉じ込め境界に影響を及ぼすような突き出た形状
- ・ボルトで固定しないパッキンの劣化に影響を受ける固定方法
- ・2つの部材を突き合わせた接合強度の弱い構造
- ・接合部に専用の接着剤を使用していないことによる接着不十分な状態
- ・投入ガイドとホッパー間に酸化ウラン粉末の移行経路の形成

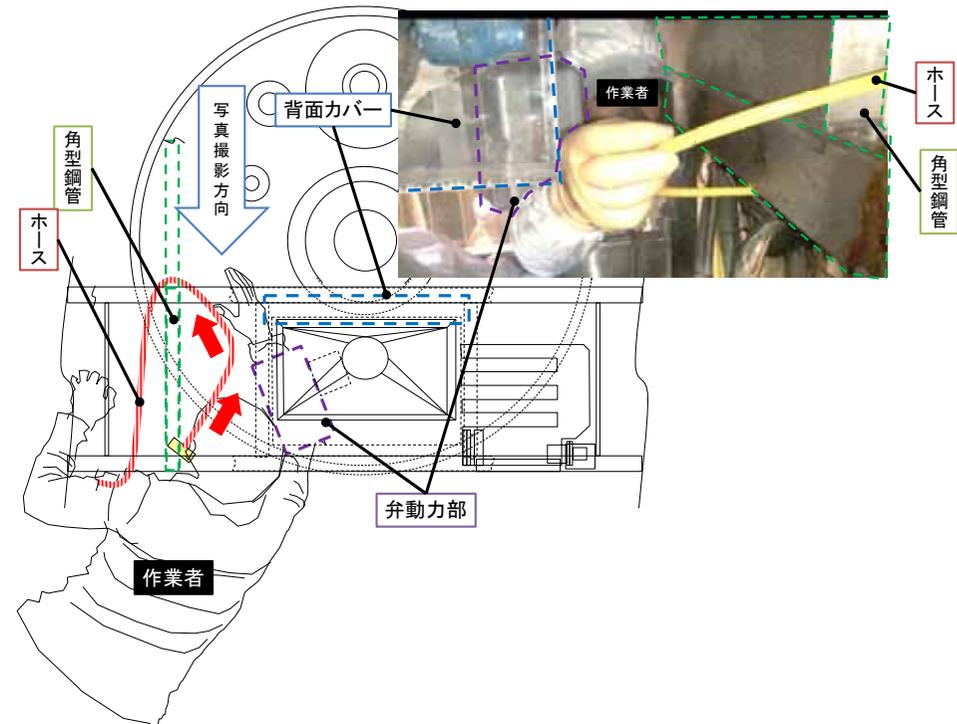
④作業管理の不備

- ・作業者に対して事前に作業環境や設備の状態に関する情報を共有できていなかったため、作業者の身体が背面カバーに接触してしまった。

- ・放射線管理作業のような定常作業についても安全上留意すべき事項を作業計画に記載。
