原 子 燃 料 工 業 株 式 会 社

熊取事業所第 2 加工棟における酸化ウラン粉末の漏えいについて

## 原子力施設故障等報告書

熊取事業所第2加工棟における酸化ウラン粉末の漏えいについて

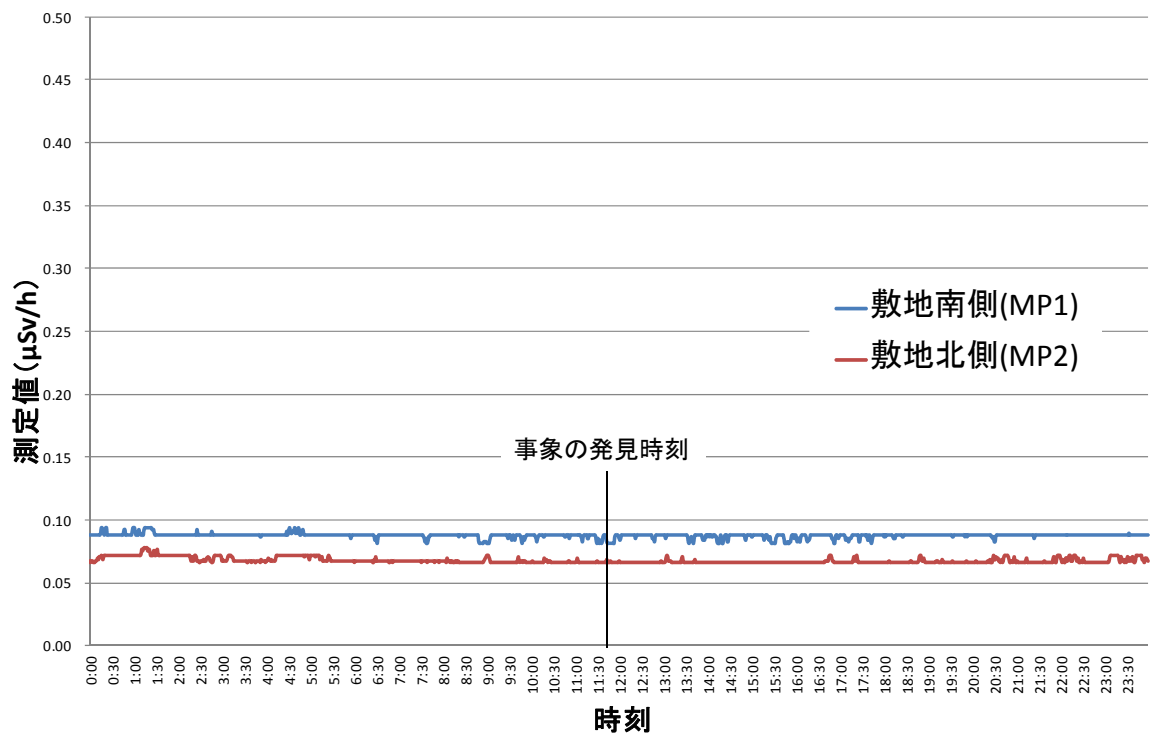
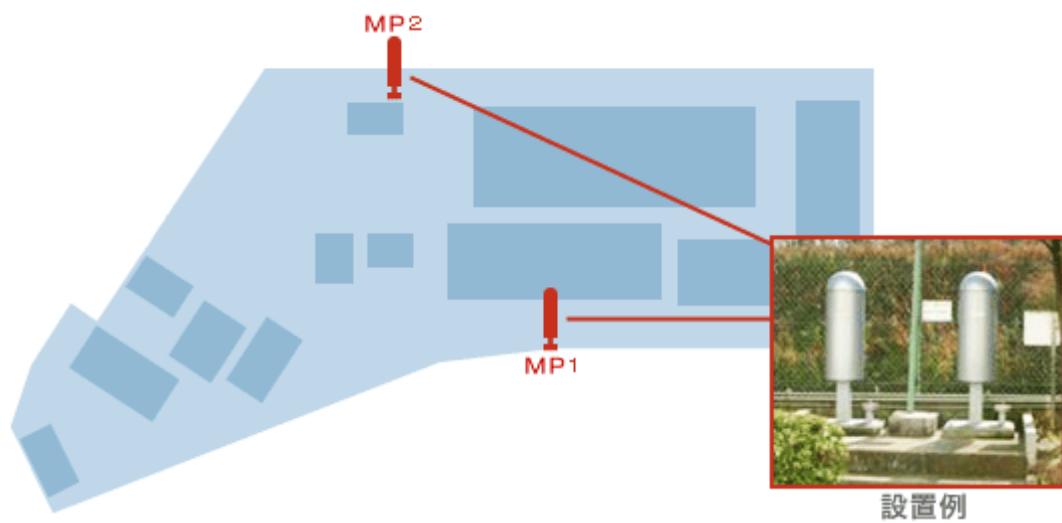
図 9 : 事象発生日におけるモニタリングポストのトレンドと設置場所

モニタリングポスト及び第 2 加工棟の排気用モニタの指示値は、本事象の発生の前後で変化はなかった。図 9 及び図 10 にモニタリングポスト及び第 2 加工棟の排気用モニタにおける指示値のトレンドを示す。発生場所における空気中の放射性物質の濃度については、事象発生時の換気用モニタ及び $\alpha$ 線連続監視モニタ（エアースニッフア No.78）の指示値は通常の変動範囲内であった。図 10 に換気用モニタ、図 11 に $\alpha$ 線連続監視モニタにおける指示値のトレンドを示す。

酸化ウラン粉末発見時、第 2 加工棟の給排気設備を通常通り運転し、第 1 種管理区域内の負圧を正常に維持しており、モニタリングポスト及び排気用モニタの指示値は通常の変動範囲内であった。よって、本事象発生時の環境への影響はない。(図 9 及び図 10 参照)

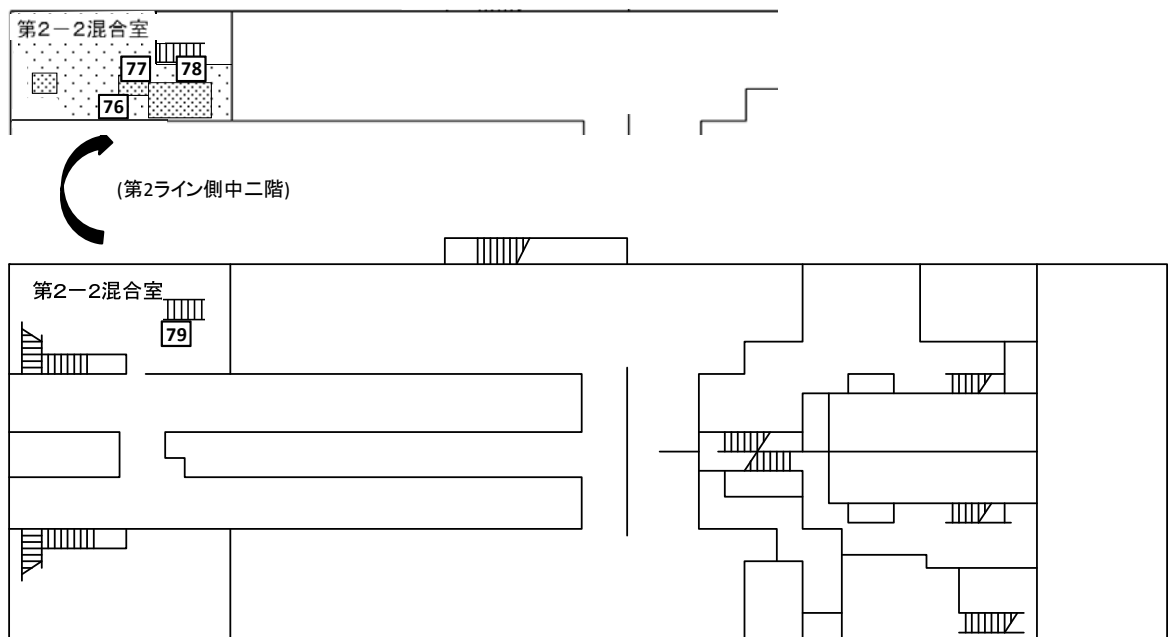
図 12：第 2-2 混合室の粉末混合機周辺のエアースニッフアの設置位置

事象発生直後に粉末混合機周辺に設置しているエアースニッフアのろ紙を $\alpha$ 線サーベイメータで測定した結果、通常の変動範囲内であったことから空気中へのウラン飛散がないことを確認した。また当該のエアースニッフアのろ紙を天然核種の減衰後に放射能測定装置で測定した結果、最大  $3.19 \times 10^{-8} \text{ Bq/cm}^3$  であり、空气中濃度限度の  $3 \times 10^{-6} \text{ Bq/cm}^3$  未満であることを確認した。粉末混合機の除染作業を完了した後に、粉末混合機周辺の床面の表面密度を測定した結果、最大  $81 \text{ mBq/cm}^2$  であり表面密度限度の  $4,000 \text{ mBq/cm}^2$  未満であることを確認した。第 2-2 混合室におけるエアースニッフアの配置図を図 12 に、排気用モニタの系統図を図 13 にそれぞれ示す。

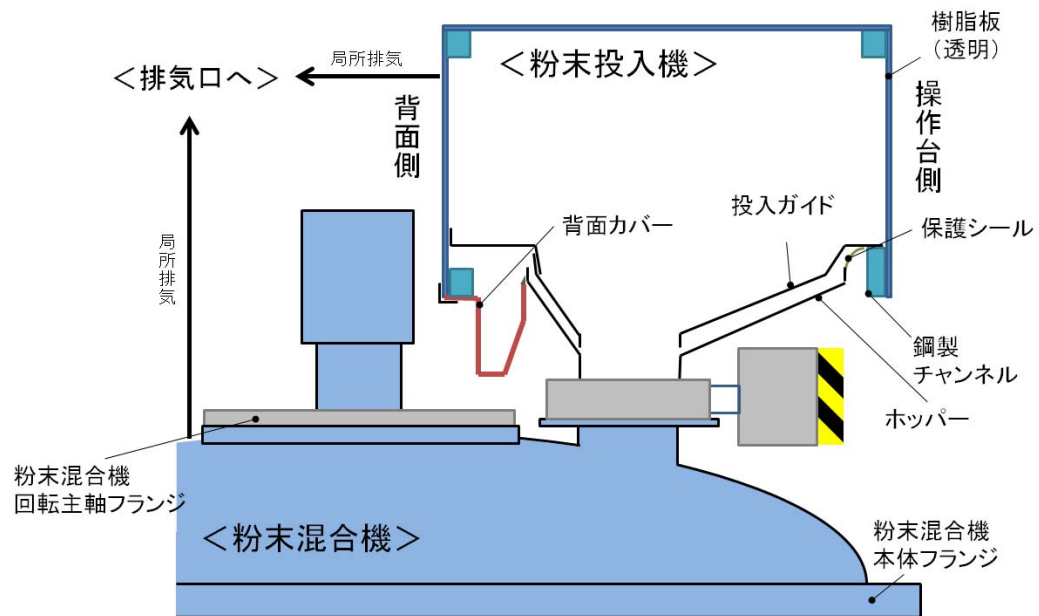
図 20：粉末混合機と粉末投入機の接続部の主要構造

また、粉末投入機との接続部には、粉末投入機から投入される酸化ウラン粉末を設備内に取り込むために、上部にステンレス製のホッパーが設置されている。粉末混合機と粉末投入機の接続部分の主要構造を図 20 に示す。

図 20、図 22 に示すように粉末投入機と粉末混合機は構造上独立しており、粉末投入機と粉末混合機の接合部である投入ガイドとホッパーには僅かな隙間がある。そのため、背面側の隙間には背面カバー（粉末投入機の一部）を設置し、それ以外の前面及び側面の隙間については保護シールを取り付けている。なお、背面カバーは図 23 に示すように透明樹脂製の台形の断面形状を有しており、図 24 に示す同構造の 2 個を接合しシリコン樹脂によってシールしている。

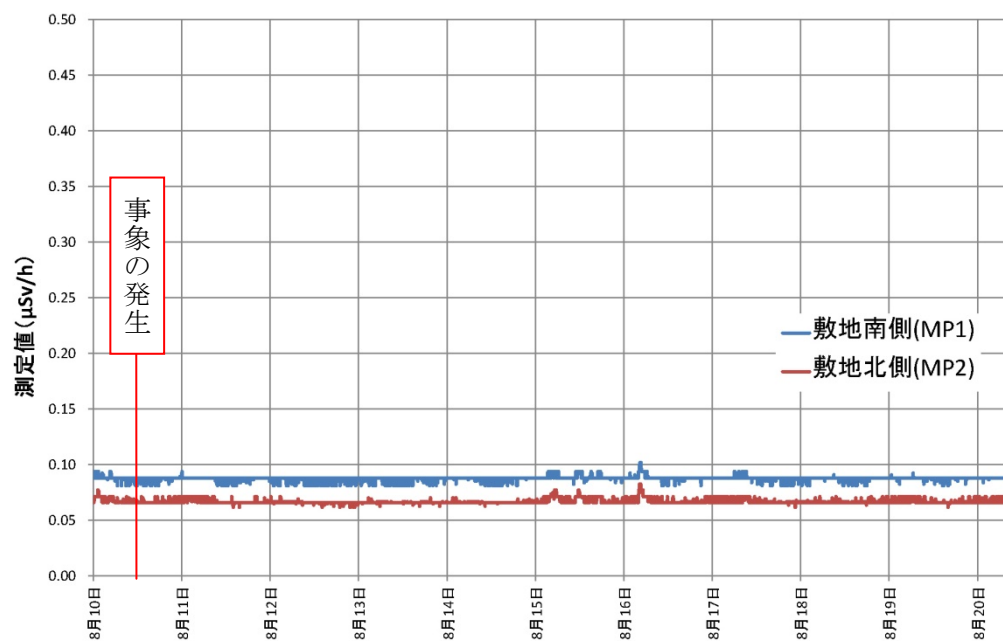
図 26：事象発生以降から現在に至るモニタリングポストトレンド

また、事象発生以降も第 2 加工棟は給排気設備を運転しており、第 1 種管理区域内の負圧を正常に維持し続けている。モニタリングポスト、排気用モニタの指示値は通常の変動範囲内で推移している(図 26 及び図 27 参照)ことから、事象発生から現在に至るまで、環境への影響はない。
