熊取事業所第2加工棟における 酸化ウラン粉末漏えいについて

平成29年11月1日
原子燃料工業株式会社

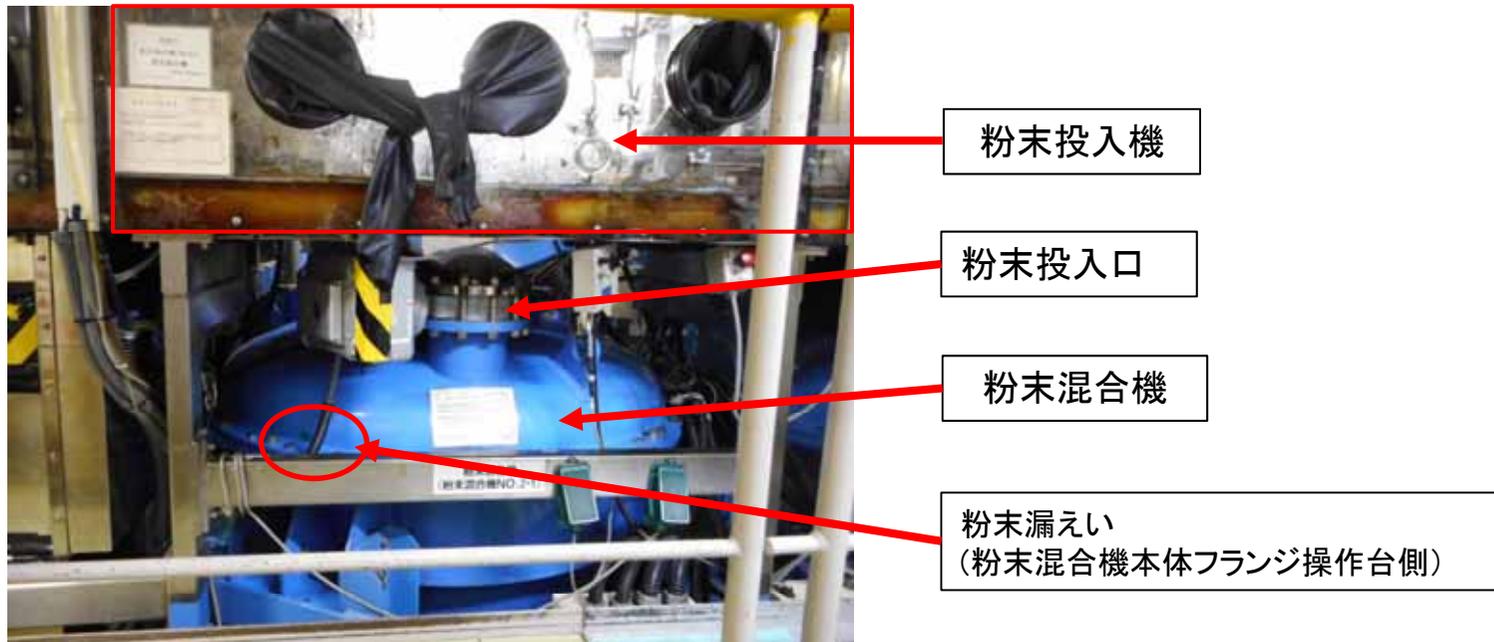
- ・粉末漏えいエリアは、酸化ウラン粉末と添加物を均一に混合するエリア。
- ・粉末投入機囲い式フード内で酸化ウラン粉末の入った保管容器の蓋を開け、中に収納されている酸化ウラン粉末をフード内の投入口から粉末混合機内に投入し、合わせて添加剤を投入し、粉末混合機により均一に混ぜ合わせる。
- ・本設備を用いた粉末混合作業は、本年7月10日から8月7日まで実施、事象当日は作業は行っておらず、装置内に酸化ウラン粉末は無かった。

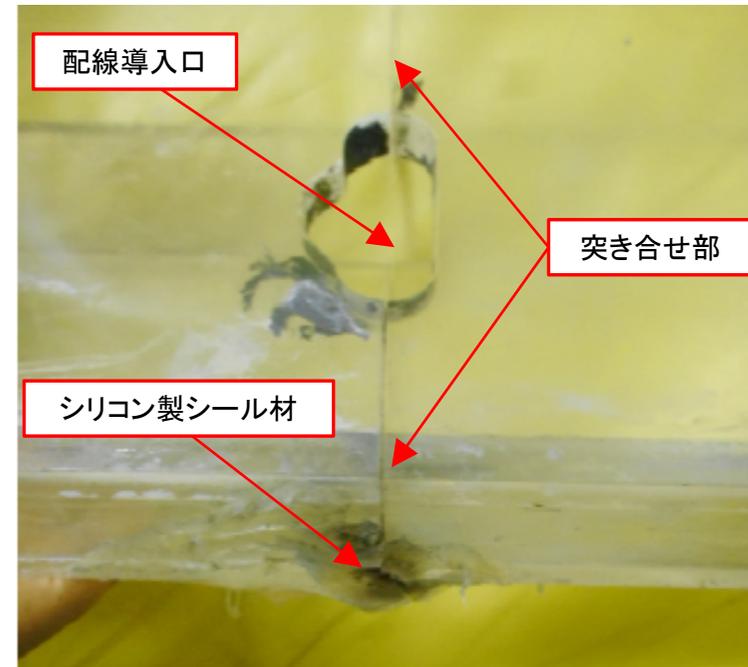
②設計管理の不備

- ・設計要求事項に漏れがない、曖昧でなく、相反することのない確認(レビュー)が不足していた
- ・設計結果が適切なアウトプットの形にまとめられていなかった
