熊取事業所第 2 加工棟における酸化ウラン粉末の漏えいについて

## 原子力施設故障等報告書

| 件 名 | 熊取事業所第 2 加工棟における酸化ウラン粉末の漏えいについて |

熊取事業所第2加工棟における酸化ウラン粉末の漏えいについて

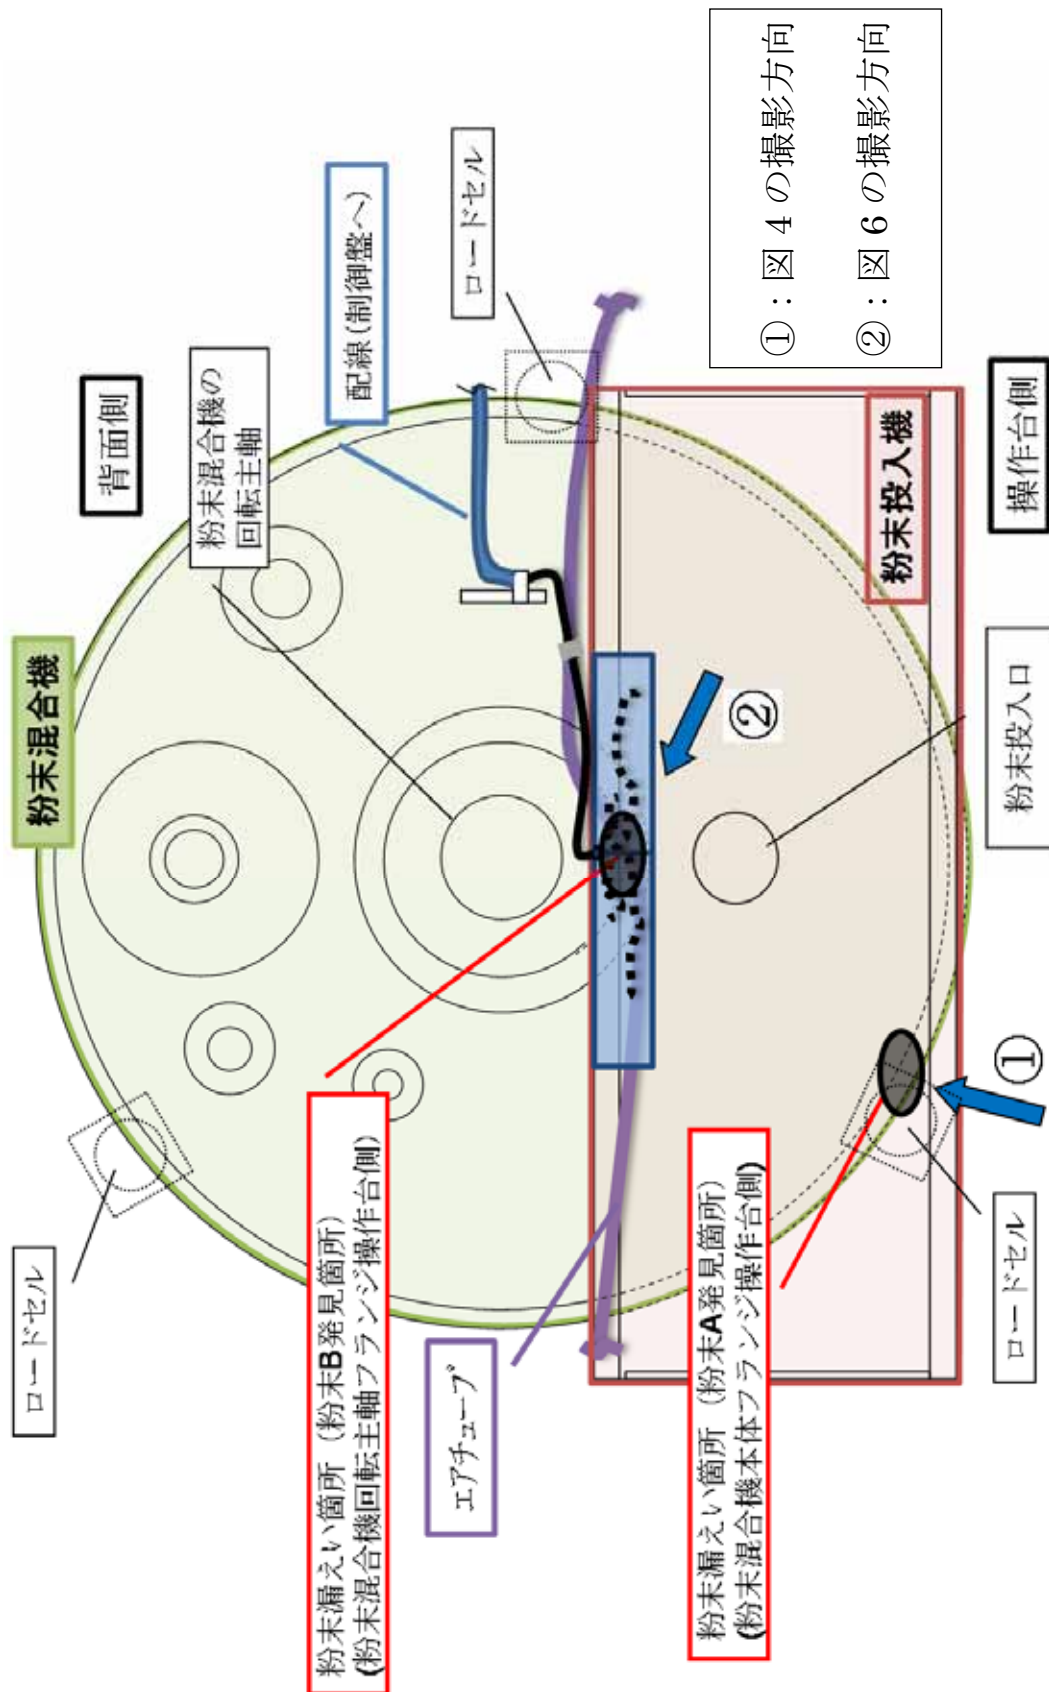
図 3 : 酸化ウラン粉末の漏えい確認状況 (平面図)

上記 2 箇所で発見した酸化ウラン粉末の位置関係を図 3 に示す。したがって、粉末混合機上で回収された漏えいした酸化ウラン粉末の総重量は、19.1 g であった。

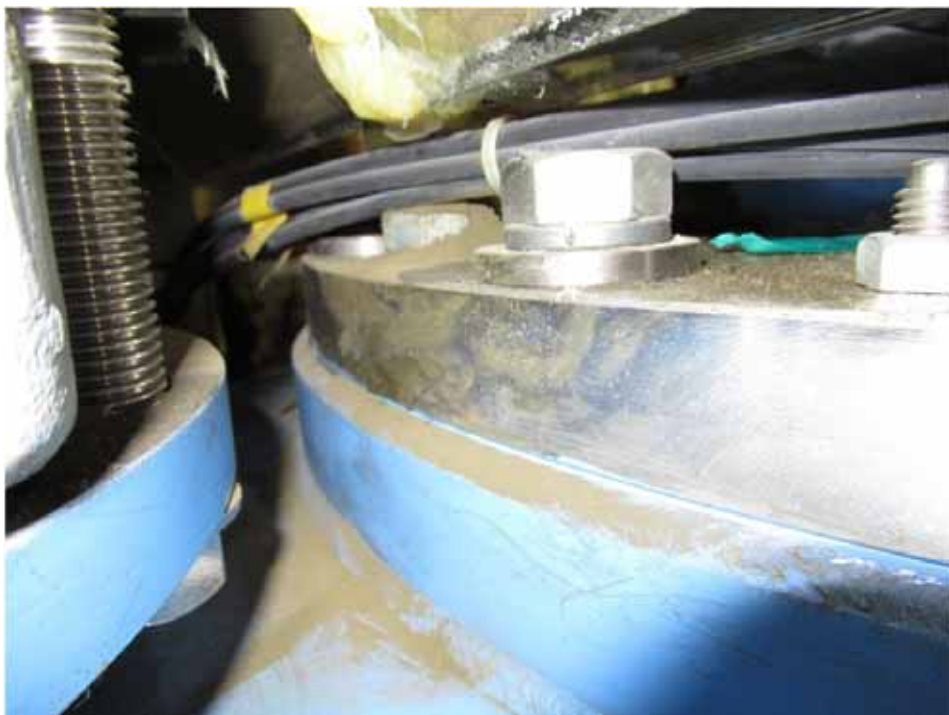
図 6 : 粉末混合機フランジ上のウランを含む粉末（粉末混合機回転主軸フランジ操作台側）  
（粉末 B 発見箇所）

また、当該設備の点検を行ったところ、同日13時20分頃、粉末混合機回転主軸フランジ操作台側においても酸化ウラン粉末（以下「粉末B」という。）が漏えいしていることを確認した（図6参照）。同様に緊急対策本部の指示を受け、保護具着用の上、粉末Bを回収したところ、重量は18.9gであった（図7参照）。

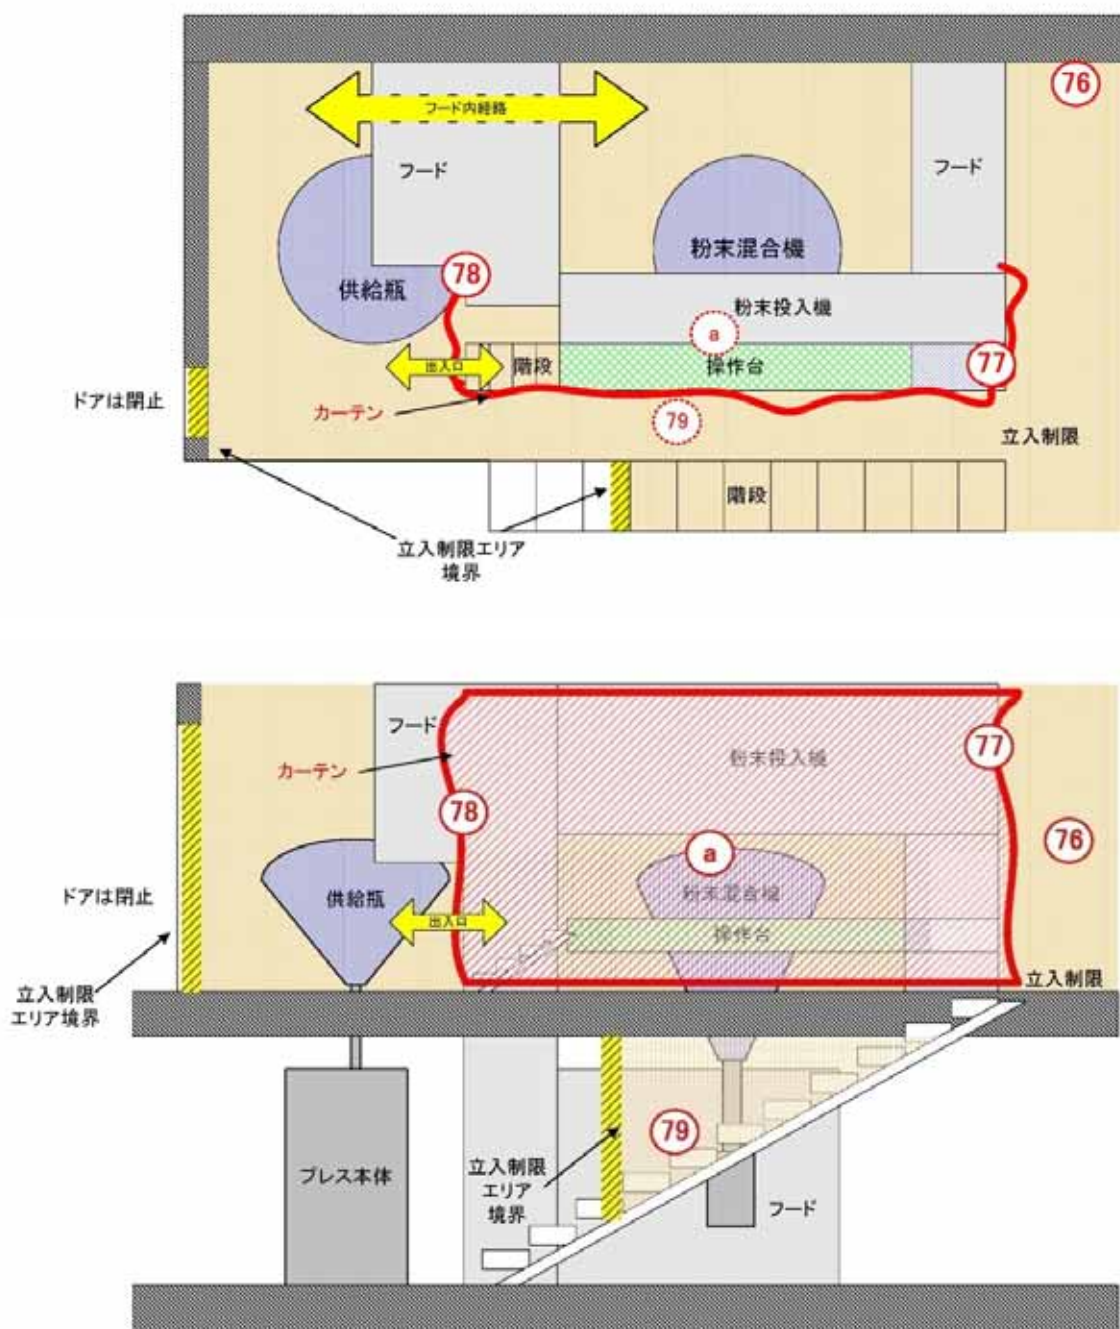
図9：事象発生後の汚染拡大防止のためのカーテン養生区域及び第2-2混合室の粉末混合機周辺のエアースニッファの設置位置

⑦⑥～⑦⑨ ： 常設のエアースニッファ、①a ： 仮設したエアースニッファ

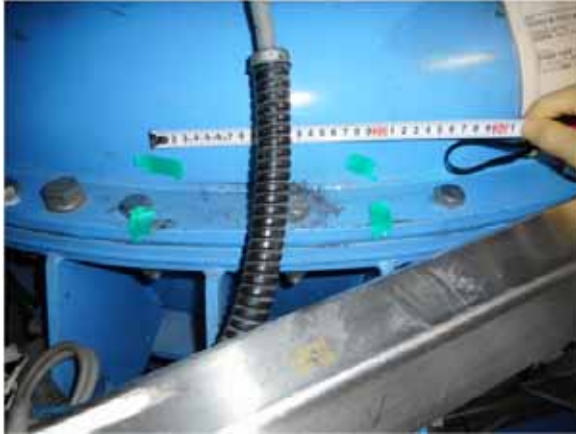
図 28 : 粉末 A の状況 (1)

- ① 粉末 A (0.2 g) は粉末混合機の上部蓋（半球状）の端位置にあり（図 27、図 28、図 29 参照）、粉末 B (18.9 g) は上部蓋の頂上部に位置しており（図 27、図 30、図 31 参照）、粉末 A が粉末 B の上部蓋において斜め下方に位置していることを確認した。なお、粉末 A 及び粉末 B は平成 29 年 8 月 10 日に回収後、スクラップとして取り扱い、その一部を成分分析に使用し、残りを貯蔵施設に保管した。
- ② 粉末 A は、ウランが存在しない投入口開閉バルブ動力部の直下に位置していることを確認した（図 27 参照）。
- ③ 粉末 B の直上には、背面カバー内に酸化ウラン粉末（以下「粉末 C」という。）が約 90 g 堆積し、粉末 C は背面カバー接合部付近で窪んでいることを確認した（図 32、図 33 参照）。なお、粉末 C は平成 29 年 8 月 13 日に回収後、スクラップとして取り扱い、その一部を成分分析に使用し、残りを貯蔵施設に保管した。
- ④ 粉末 B は、粉末混合機主軸フランジ上の端に堆積していた。粉末 B の堆積形状について、粉末混合機主軸フランジ側は回収時に凹部が生じたが概ね円錐形状を維持し（図 30 参照）、操作台側は粉末混合機主軸フランジ端より一部こぼれ落ちて崩れた形状となっていた（図 31 参照）。なお、粉末 B の堆積している近傍にはバルブの開閉等に用いる圧縮空気伝達用エアチューブを配置していたが、その上に酸化ウラン粉末の堆積は認められなかった（図 31 参照）。

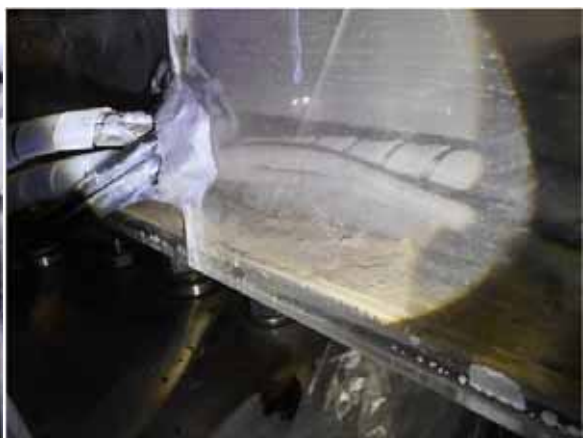
図 33 : 粉末 C の状況 (2)

- ⑧ 背面カバー内には不要となった電気配線を 6 本残しており、背面カバー内の電気配線の端部はセンサーや樹脂製のコネクタが付いたままであること、設備外から電気配線を導入するための配線導入口（最大幅約 40 mm）を背面カバーの接合部に設けていること（図 33 参照）、配線導入口と電気配線の隙間は、樹脂製のシール材を充填して閉止していることを確認した。

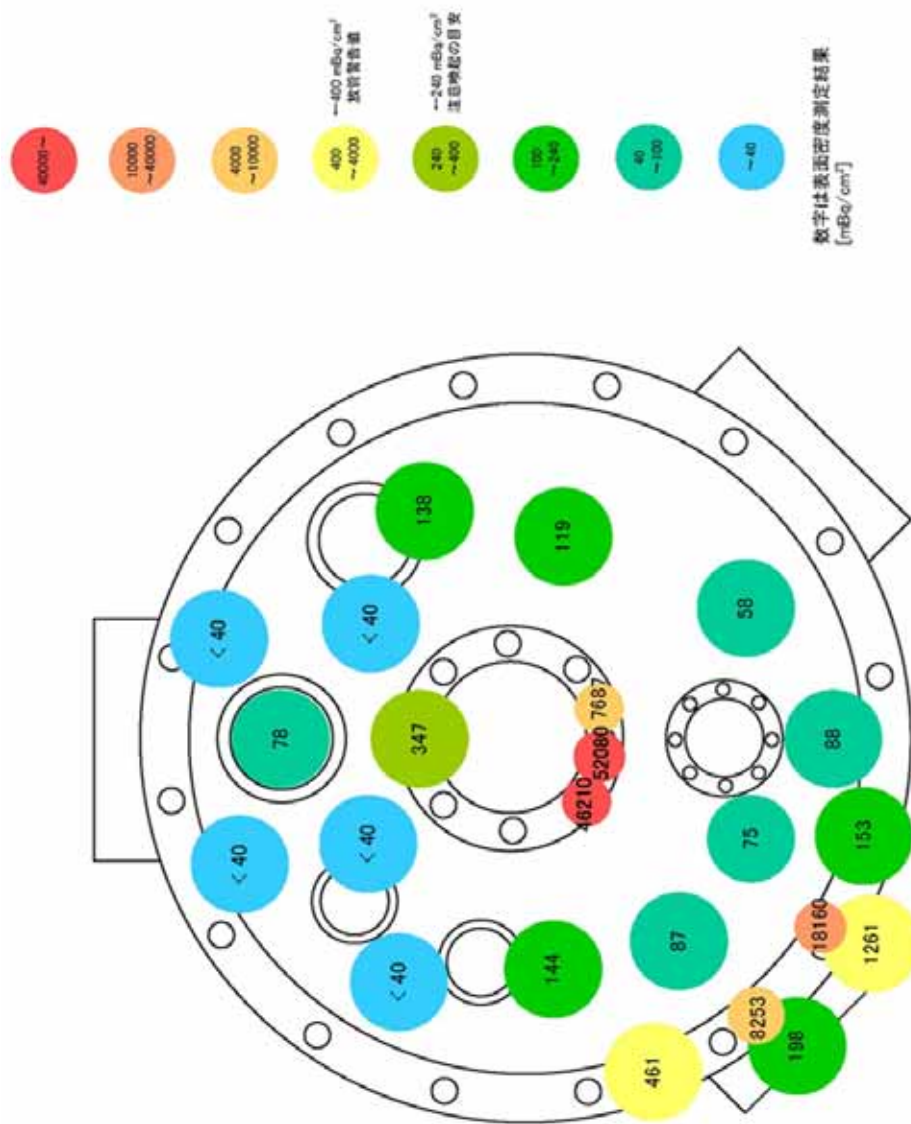
図 34 : 8 月 10 日 除染前表面密度測定結果

粉末混合機上で発見された酸化ウラン粉末があった場所以外に、漏えい又はその痕跡が見られないか調査するため、スミア法による表面密度（※1）の測定を行った。平成 29 年 8 月 10 日に漏えいした酸化ウラン粉末を回収後、周囲の汚染状況を把握するため、漏えいを発見した粉末混合機の上蓋の表面密度を測定した。また、粉末混合機の周辺の作業架台、床についても表面密度を測定した。なお、酸化ウラン粉末回収時には、漏えいした酸化ウラン粉末を全量回収するためにウエスは用いずに刷毛とヘラを使用し、周囲に酸化ウラン粉末が飛散しないように回収作業を行ったことを聞き取りにより確認した。

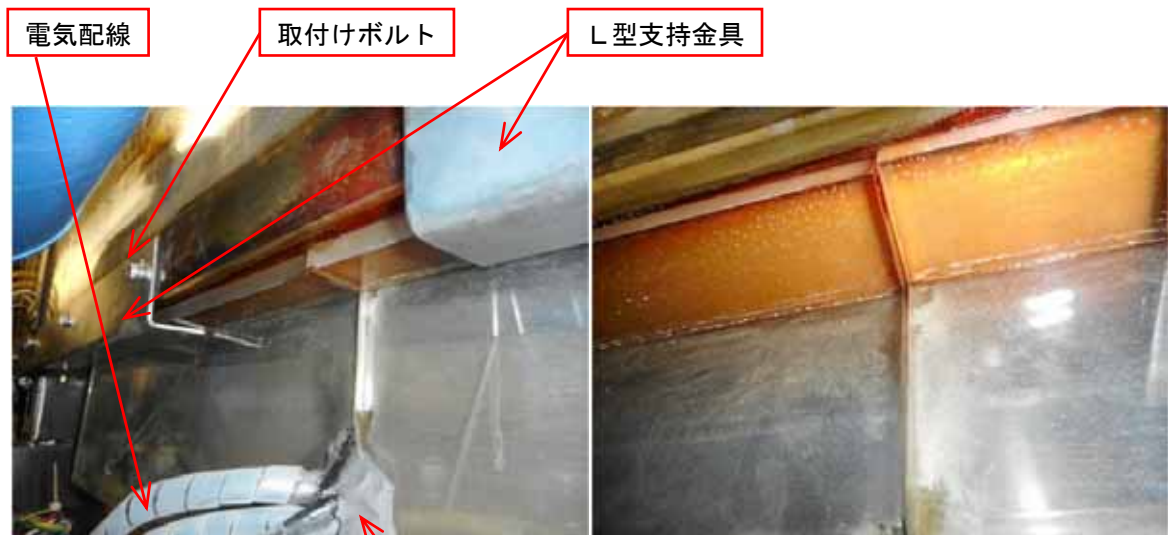
図 36 : 設備の健全性調査対象箇所一覧

対象となる構成部品名を以下に示す。なお、接合部分は、構成部品間の接続を指すものとする。対象箇所の配置を図 36 に、詳細調査結果を添付 5 に示す。

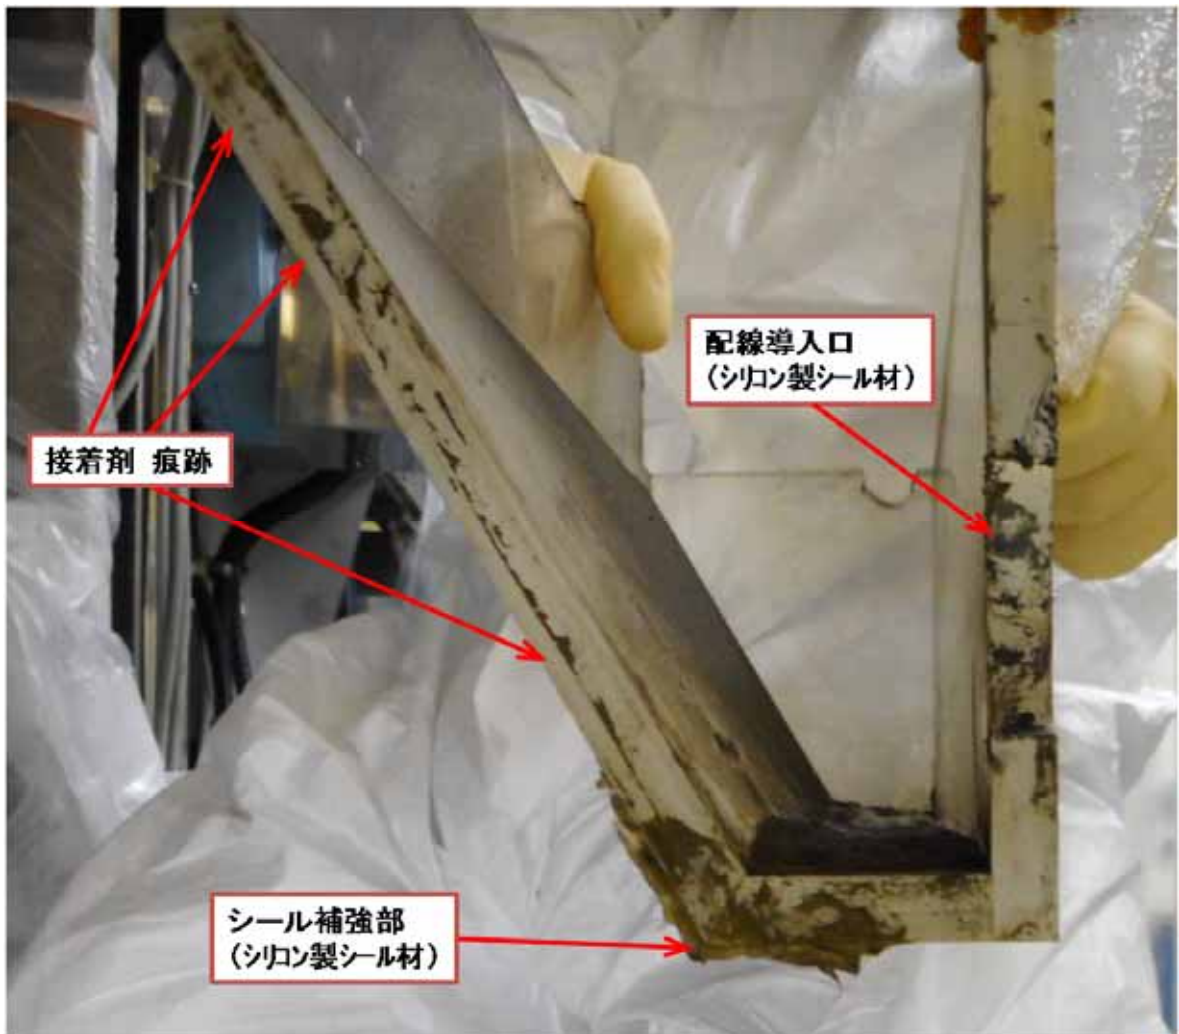
図 40 : 取り外した背面カバー片側断面

- ⑩ 取り外した背面カバー接合部の表面状態は、素材が破断した形跡はなく接着面は円滑であることを確認した。アクリル専用接着剤を用いたアクリル接着面に見られる溶け込みやそれに伴う気泡といった外観の特徴が認められなかった。また、接着痕は接合面の 1/3 程度しか確認できない箇所があり、接着不十分な状態であった。接着剤の種類については新設当時の施工記録を保管していないこと、接着痕の表面に酸化ウラン粉末が付着しており、正確な観察が困難であることから、特定に至らなかった。
- ⑪ 接合部の外表面の底部には接合部補強の用途で塗布したとみられる樹脂製のシール材が付着していることを確認した（図 40 参照）。
- ⑫ 背面カバーの底部に塗布している樹脂製のシール材の種類については新設当時の施工記録が保管されていないため、事業所の補修材の在庫のもの（シリコン製シール材）と外観及び触診により比較をしたところ、色（白色半透明）が酷似しており柔軟性が同程度であることを確認した。シール材のメーカーに確認したところ、メーカーが推奨する耐用年数は設備の使用環境に応じて変動するため、一概には断定できないとの回答を得た。設備の保守記録（設備点検記録）を確認したところ、点検要領及び保全計画の対象として規定しておらず、定期的な補修を実施していなかった。

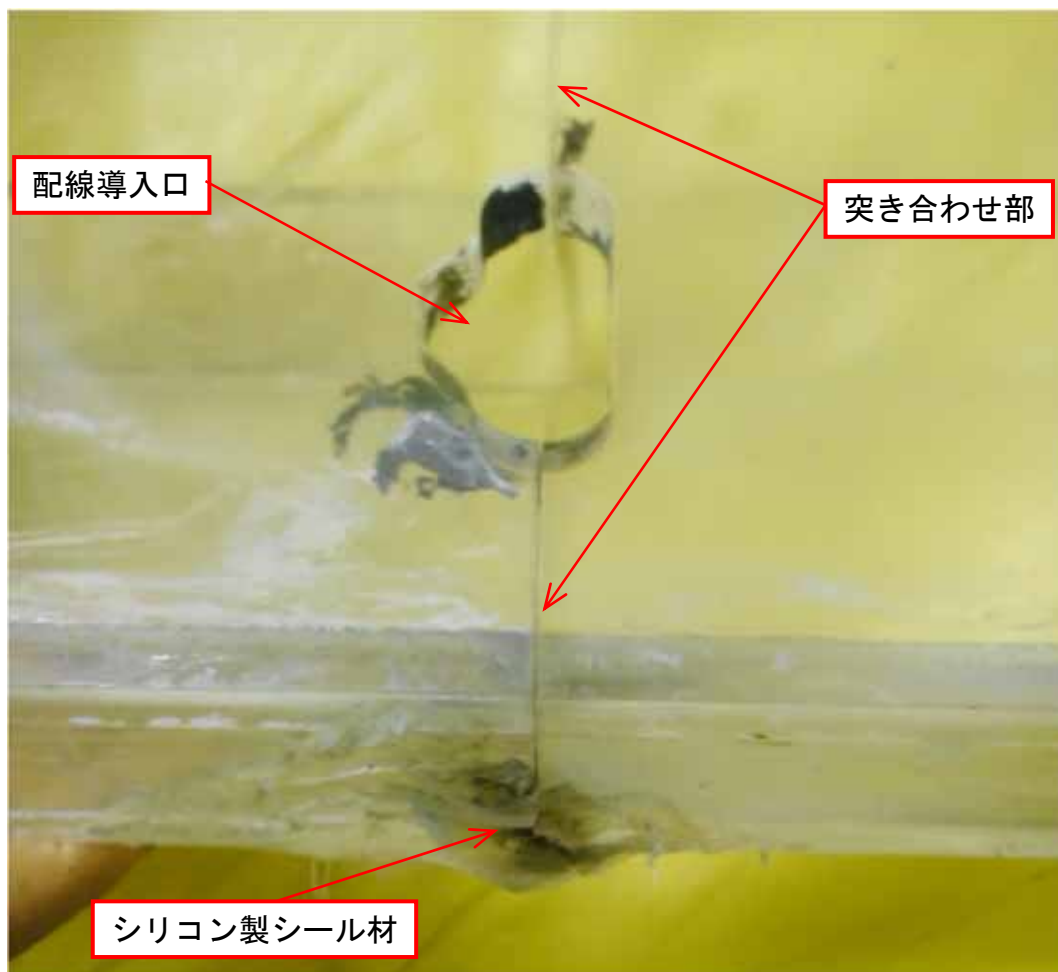
図 41 : 取り外した背面カバーの突き合わせ

- ⑤ 背面カバーと粉末投入機本体の固定について設計図書を確認したところ、上記④の状態と一致していた（図 37 参照）。
- ⑥ 粉末投入機本体から背面カバーを取り外すために L 型支持金具及びその取付けボルトを緩めたところ、背面カバーの接合部が外れ、接合部の接着強度が既に弱まっていることを確認した。
- ⑦ 取り外した背面カバーの接合部を突き合わせたところ、密着した状態で復元することができ、破損した形跡は認められなかった（図 41 参照）。

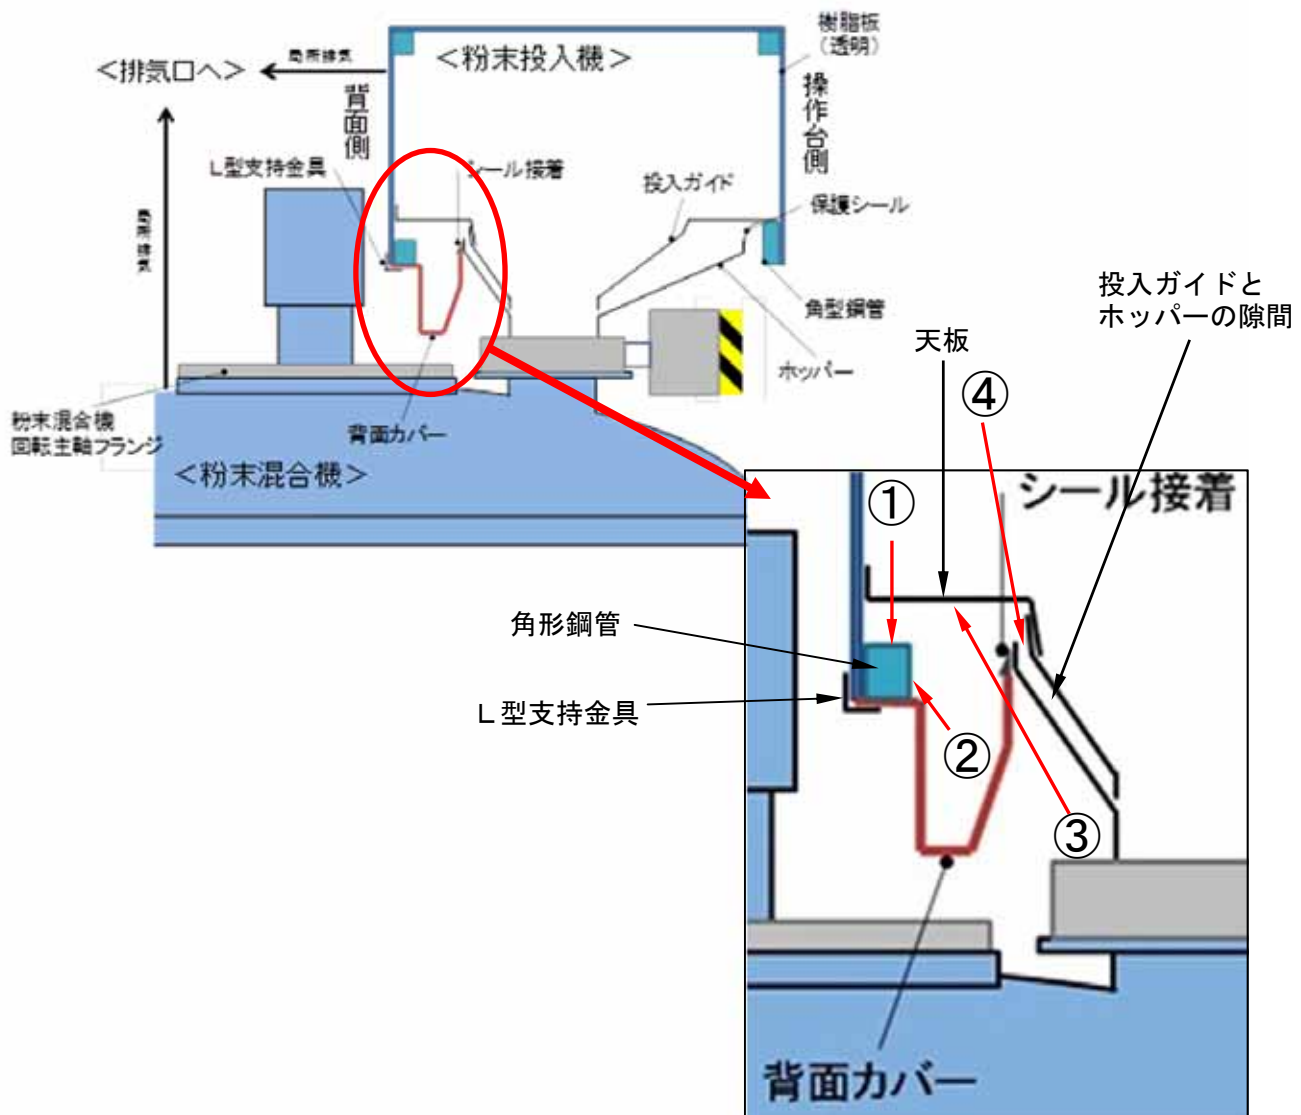
図 42：漏えい箇所付近の汚染検査結果

| 表面密度の測定箇所 | | 測定結果 |
|---|---|---|
| ① | 背面カバーに囲まれた空間内の角型鋼管<br>(上面) | 約 34,000 mBq/cm <sup>2</sup> |
| | | 約 1,700 mBq/cm <sup>2</sup> |

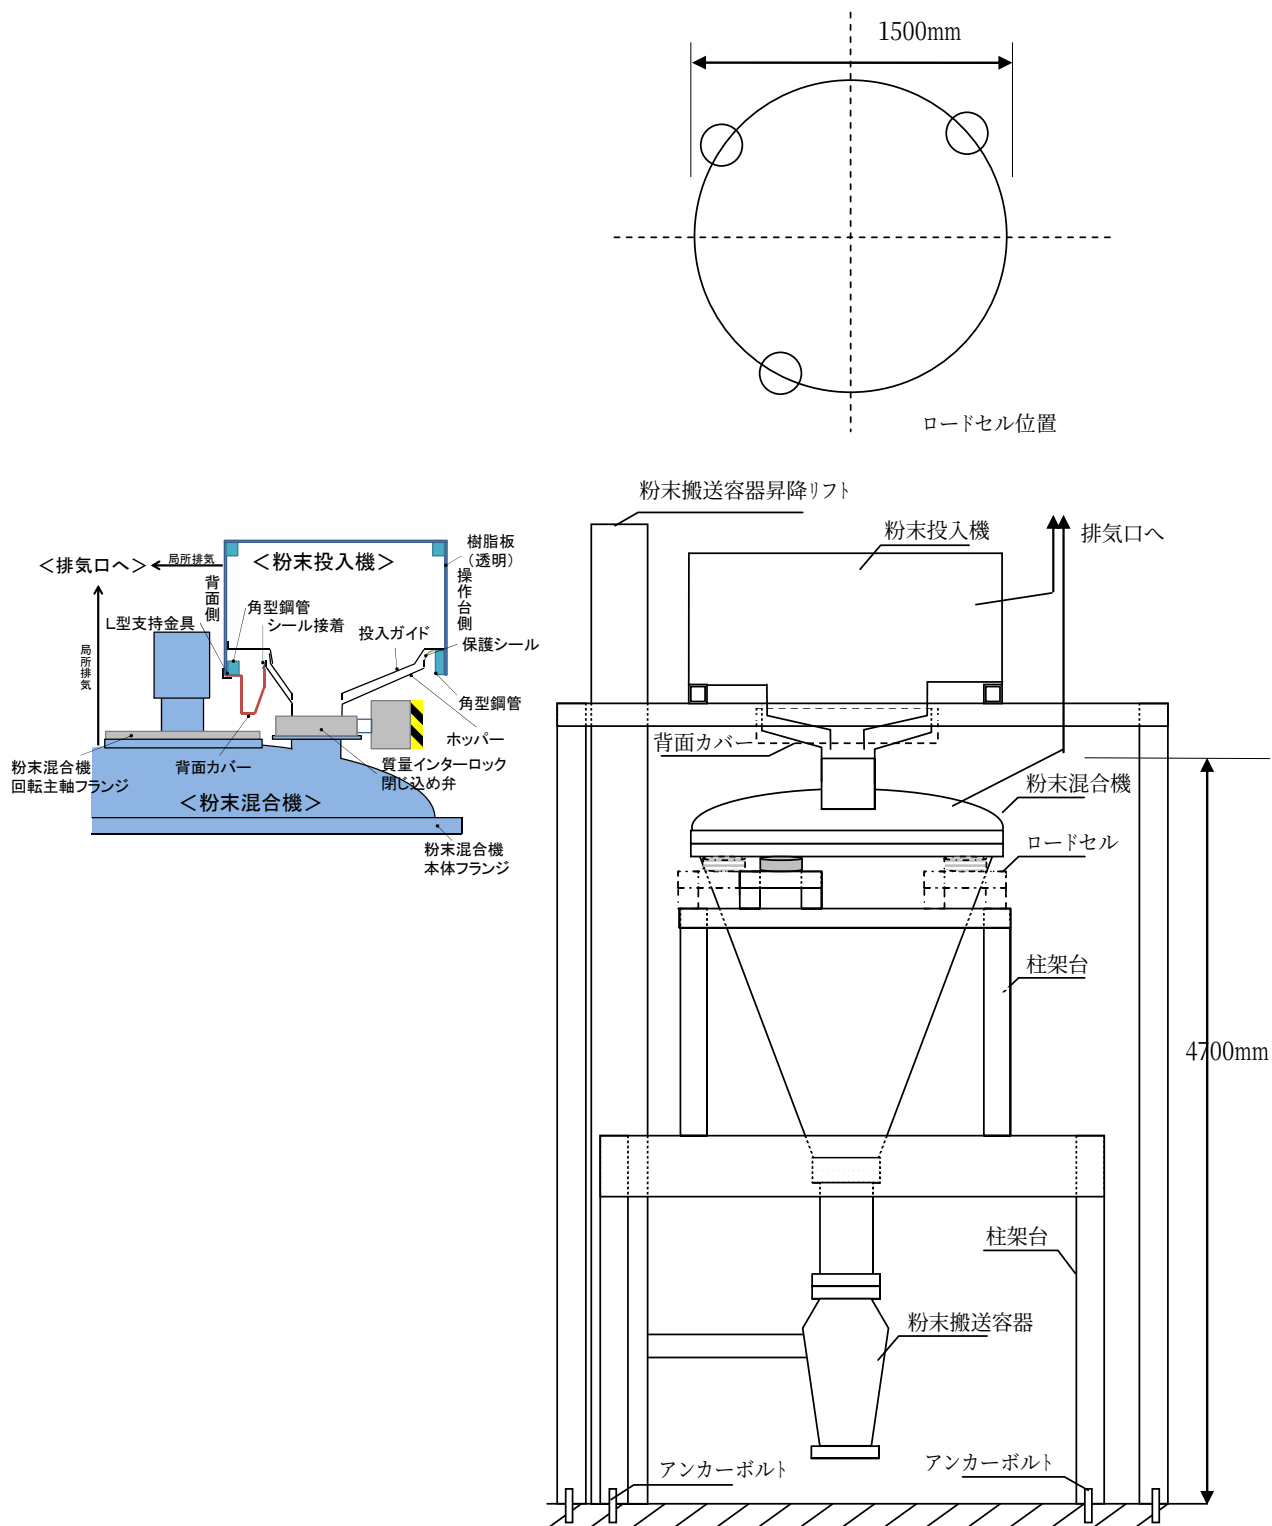
図 1 粉末投入機・粉末混合機 概略図

粉末混合機及び粉末投入機の臨界安全に係る運転管理は、秤量器により事前計量した粉末保管容器の酸化ウラン粉末の合計を 1,130 kg 以下に管理し、粉末混合機については監視機構（粉末混合機全体をロードセルにより自動計量、監視し、制限値を超過した場合は投入口の閉じ込め弁を閉止するインターロック機構）により連続監視、確認している。具体的には、添加剤を含む投入量を 1,000 kg 以下で取り扱い、質量インターロックの設定値を 1,000 kg としている。また、粉末投入機において一度に取り扱う酸化ウラン粉末を粉末保管容器 1 缶（酸化ウラン粉末で 25 kg）以下に制限している。なお、粉末搬送容器は、粉末搬送容器昇降リフトによって支持されており、搬送時を除き粉末混合機に接続していないため、酸化ウラン粉末投入時の自動計量に影響を及ぼさない。

粉末投入機は、気体廃棄設備による閉じ込め機能（局所排気）を有しており、閉じ込めの境界を粉末投入機の囲い式フード構造とし、内部を負圧に維持するため側面に設置している局所排気により、最大開口部での風速が 0.5 m/秒以上に維持する。また、粉末混合機は、投入作業時において浮遊した酸化ウラン粉末が設備外へ移行することがないように、上部から局所排気している。

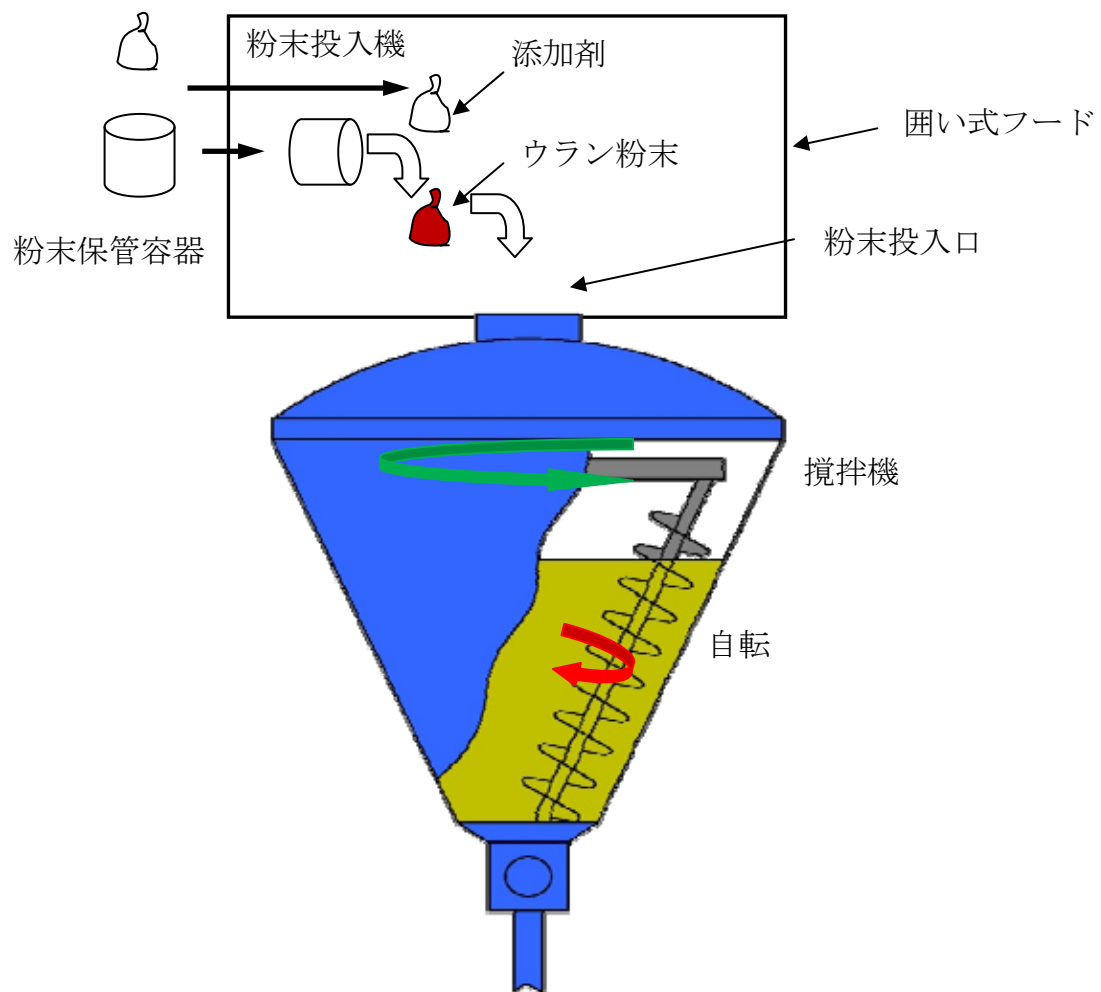
図 2 粉末混合機の構造

この機器は、酸化ウラン粉末の粉末投入機の下に粉末混合機を配置する構造であり、両機器は、粉末投入機の下部にあるステンレス製のガイドを粉末混合機上部にあるステンレス製ホッパー（漏斗状の部品）に差し込み、その周囲をパッキン、バルク状のシール部分（背面カバー）、保護シールで覆い、密封性を確保している。

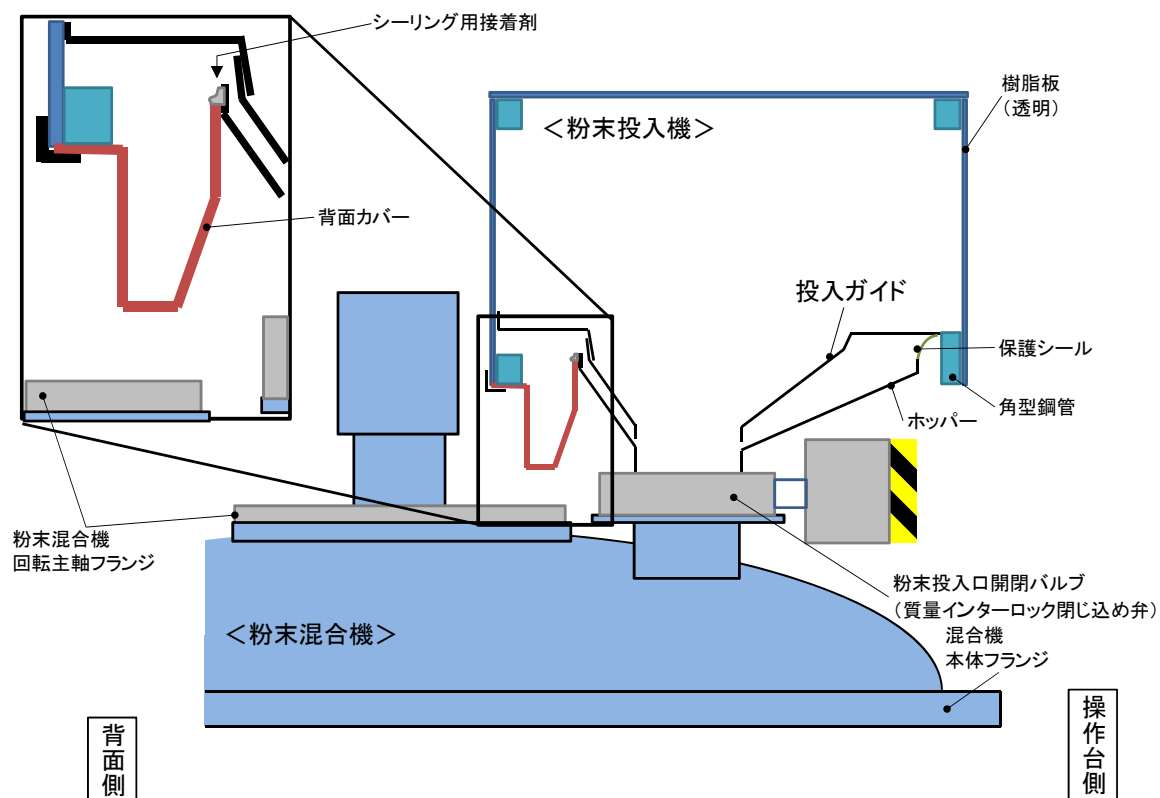
図5 背面カバーと粉末投入機と粉末混合機との接合

背面カバーは、粉末投入機と混合機全体と接合させることにより、両機器全体としての閉じ込め境界の一部を構成するとともに、酸化ウラン粉末投入時の粉末混合機内ウラン重量の秤量のための縁切りの機能を持たせている。背面カバーの接合状態全体図を図5に示す。具体的な構造としては、粉末投入機本体とは、粉末投入機背面部下端で接合され（図6）、粉末混合機本体とは、ホッパーとシール接着により接合している（図7）。

投入粉末ウラン重量の測定は、粉末混合機に取り付けられている3台のロードセル（最大測定重量3 t/台）により行っている。ロードセル載荷時変位は、3 tで0.16 mmの変位の仕様となっている。実際の酸化ウラン粉末投入時には、粉末混合機重量（約3.5 t）と酸化ウラン粉末重量（最大1 t）の合計が3台のロードセルに載荷されることにより、ロードセルは約0.08 mm変位することになる。これを、ホッパーと背面カバーの変形で吸収することにより、重量測定のための縁切りを行っている。

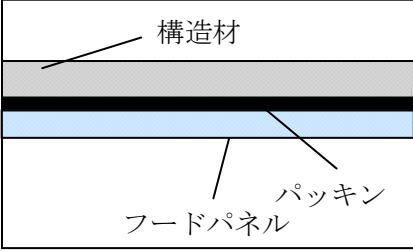
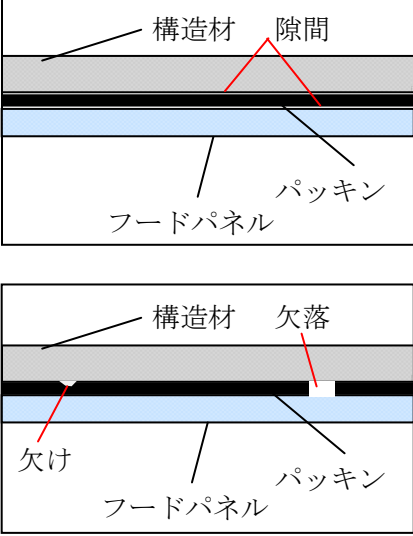
| パッキンの状態 | 劣化度判定 |
|---|---|
| | <ul style="list-style-type: none"> <li>● フードパネルとパッキンの間、パッキンと構造材の間に隙間がないと目視で確認できる。</li> <li>● パッキンに欠け、欠落がない。</li> <li>● パッキンをマイナスドライバー等で押して弾力が確認でき、削れたり欠けたりしない。</li> <li>● パッキンをマイナスドライバー等で押した時に、軟化していて塑性変形することがない。</li> </ul> |
| | <ul style="list-style-type: none"> <li>● フードパネルとパッキンの間、パッキンと構造材の間に目視で隙間が確認できる。</li> <li>● パッキンに欠け、または欠落部分がある。</li> <li>● パッキンをマイナスドライバー等で押した時に弾力がなく、削れたり欠けたりする。</li> <li>● パッキンをマイナスドライバー等で押した時に、軟化していて塑性変形する。</li> </ul> |

- パッキンの劣化度の判断は目視および触診にて行う。
- 設備本体や配管の金属性フランジの部分等、ゴム製以外のパッキンを使用している場合は、チェックシートにその旨記載する。
- パッキン部分にコーキングが施工されている場合は、6. コーキングの劣化判定基準に従い、判定を行う。

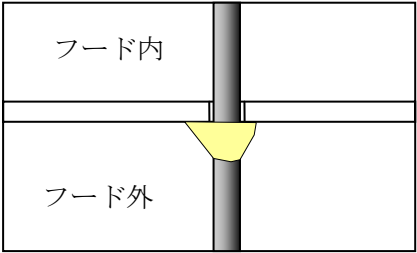
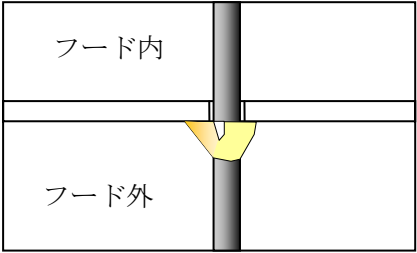
| 配線導入部シールの状態 | | 劣化度判定 |
|---|---|---|
| | <ul style="list-style-type: none"> <li>● シールに弾力があり、触れても容易に欠けることはない。</li> <li>● シールに一部欠けている部分があるが、貫通部は塞がっている。</li> <li>● 配線を軽くゆすってもシールがフードパネル、配線に密着している。</li> </ul> | 無 |
| | <ul style="list-style-type: none"> <li>● シールに一部欠けている部分があり、貫通部は塞がっていることが確認できない。</li> <li>● シールの一部に変色した部分がある。</li> <li>● シールに弾力がなく、触れると表面が削れるまたは、欠ける。</li> <li>● 配線を軽くゆすると、パネルとの接触部か配線との接触部に隙間ができる。</li> </ul> | 有 |

- 配線導入部のシールの劣化度の判断は目視および触診にて行う。
- シールがフード内にある場合も同様に判定する。
- コネクタを使って配線等を貫通させている場合は、チェックシートにその旨記載する。

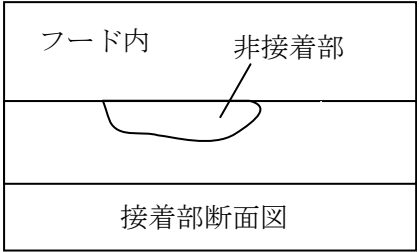
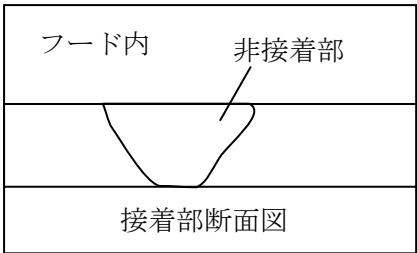
| 突き合わせ接着部の状態 | | 劣化度判定 |
|---|---|---|
| | <ul style="list-style-type: none"> <li>● 左図のように非接着部があっても、接着部断面を貫通していない。</li> <li>● 接着部分を軽くゆすってもガタがない。</li> </ul> | 無 |
| | <ul style="list-style-type: none"> <li>● 非接着部が接着部断面を貫通している部位がある。</li> <li>● 上段の図のような突出部を軽くゆすった時に接着面にガタがある。</li> </ul> | 有 |

- 接着部の劣化度の判断は目視および触診で行う。

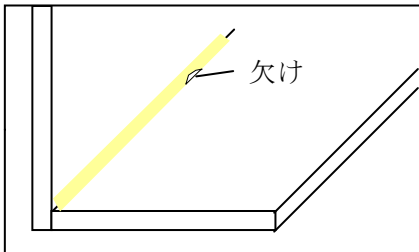
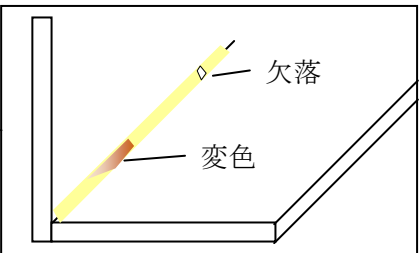
| コーキングの状態 | | 劣化度判定 |
|---|---|---|
| | <ul style="list-style-type: none"><li>● シールに弾力があり、触れても表面が削れる、または欠けることはない。</li><li>● シールに一部欠けている部分があるが、接着部は塞がっている。</li><li>● パネルを軽くゆすってもシールがパネルに密着している。</li></ul> | 無 |
| | <ul style="list-style-type: none"><li>● シールに欠落している部分があり、接着部が塞がっていることを確認できない。</li><li>● シールの一部に変色した部分がある。</li><li>● シールに弾力がなく、触れると表面が削れるまたは、欠ける。</li><li>● パネルを軽くゆすると、パネルとの接触部に隙間ができる。</li></ul> | 有 |

- コーキングの劣化度の判断は目視および触診にて行う。
